Hitna sigurnosna obavijest
Ažuriranje softvera programatora
Podržavanje Micra™ transkateterskog sustava elektrostimulacije

Model
2090 CareLink™ programator 29901 Encore™ programator Softver CareLink Network Application 2491

Siječanj 2019.

Medtronicova referencija: **FA856**

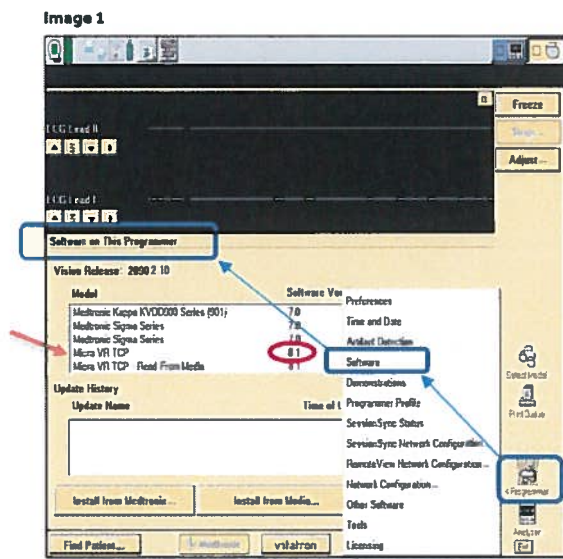
Slika 1

Zaslon povijesti instalacije softvera Ispravni softver: Micra VR TCP verzija 8.1 (ili novija)

- Odaberite Software (pogledajte Sliku 1)
- Pregledajte popis dostupnih modela softvera na gornjem okviru za odabir dok ne nađete popis Micra VR TCP
- Provjerite je li verzija softvera Micra VR TCP 8.1

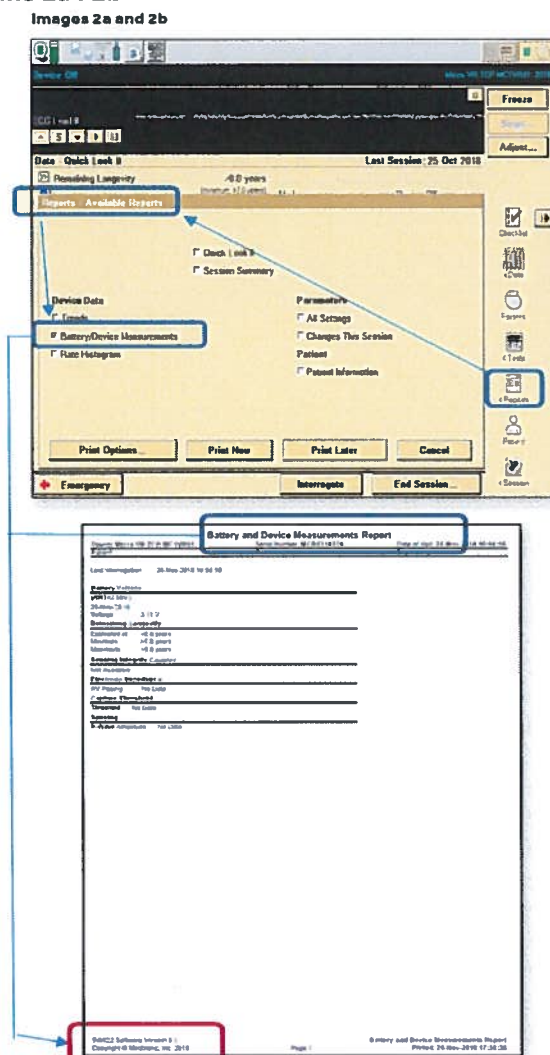
Slike 2a i 2b

Bilo koji prijenos putem CareLinka dovršen nakon 17. siječnja 2019. prijavit će ažuriranu procjenu o životnom vijeku uređaja. Za bolničke pacijente koji su pregledani putem programatora, liječnik može pogledati izvještaj o bateriji i izmjerama uređaja (Slike 2a i 2b) te provjeriti iznosi li vrijednost „Software Application Model ID“ koja se nalazi u donjem lijevom kutu „SW022 Software Version 8.1“.

- Odaberite Reports (pogledajte Sliku 2a)
- Odaberite Battery/Device Measurements
- Pritisnite Print Now
- Provjerite je li inačica softvera ispisana u donjem lijevom kutu „SW022 Software Version 8.1“
