HITNO – sigurnosna obavijest

Ispravak za medicinske uređaje

Ingenuity CT, IQon Spectral CT, iCT, Brilliance 64 CT, Ingenuity TF, Vereos

Označavanje slika neispravnom fazom u protokolu Step & Shoot

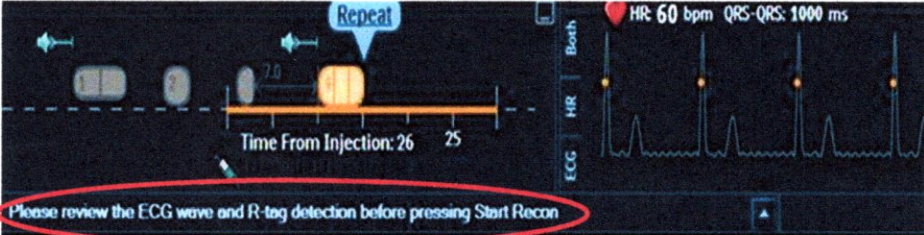
Primjer grafičkog korisničkog sučelja u verziji 4.x

<p>MOGUĆA OPASNOST</p>	<ol style="list-style-type: none"> 1. Ako se neispravno označi faza, a to liječnik ne primijeti, slike bi se mogle pogrešno protumačiti, što bi moglo dovesti to teških ozljeda zbog neispravnog liječenja. 2. U slučajevima kada se slike ne mogu upotrijebiti za dijagnozu možda će trebati ponoviti skeniranje.
<p>KAKO PREPOZNATI PROIZVODE NA KOJE SE OBAVIJEST ODNOSI</p>	<p>Provjerite odnosi li se ova obavijest na vaš sustav, a zatim provjerite verziju softvera PROIZVODA NA KOJI SE OBAVIJEST ODNOSI.</p> <p>Kako biste ustanovili verziju softvera na vašem uređaju: Pritisnite gumb "Help" (Pomoć) Odaberite "About" (O sustavu) i prikazat će se verzija softvera. Ova se obavijest može odnositi na verzije softvera 4.x, 3.x i 2.x.</p>
<p>RADNJE KOJE BI TREBAO PODUZETI KORISNIK</p>	<ol style="list-style-type: none"> 1. Prilikom snimanja Step & Shoot uz odabranu faznu toleranciju može doći do toga da su slike rekonstruirane na isti način (jedna faza), no označene su kao da u snimljene u različitim fazama. Do toga dolazi kada se prije prikaza EKG-vala na vrhu prozora za prikaz odabere „Start Final Recon” (Pokreni završnu rekonstrukciju). <ul style="list-style-type: none"> • Prikazane faze jednako su rekonstruirane tijekom mrežne rekonstrukcije, no ispravno se rekonstruiraju tijekom izvanmrežne rekonstrukcije. • Do toga dolazi kada korisnik pritisne „Start Final Recon” (Pokreni završnu rekonstrukciju) prije nego što se na konzoli/glavnom računaru zaprimi EKG-val.

- Kako izbjeći problem u verziji 4.x: pričekajte da se na vrhu prozora za prikaz pojavi EKG-traka i zatim pokrenite rekonstrukciju.

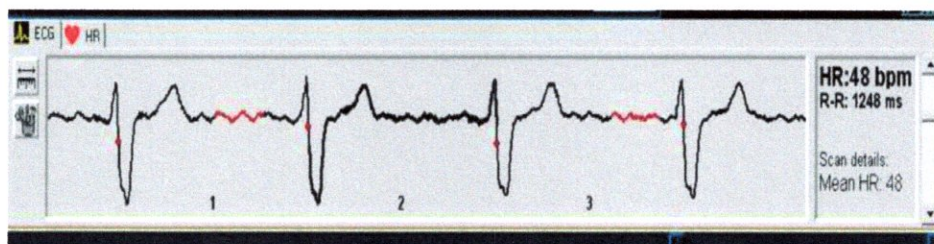
Primjer grafičkog korisničkog sučelja u verziji 3.x

Taj se problem javlja u svim prethodno navedenim sustavima (osim u sustavu Vereos) s verzijom softvera 4.x i svim iCT sustavima s verzijom softvera 3.x. Slike se mogu rekonstruirati s faznom rekonstrukcijom tako da se izvanmrežno rekonstruiraju neobrađeni podaci. Nema potrebe za ponovnim skeniranjem pacijenta.

- Kako izbjeći problem u verziji 3.x: pričekajte da se na dnu prozora za prikaz pojavi EKG-traka i zatim pokrenite rekonstrukciju.

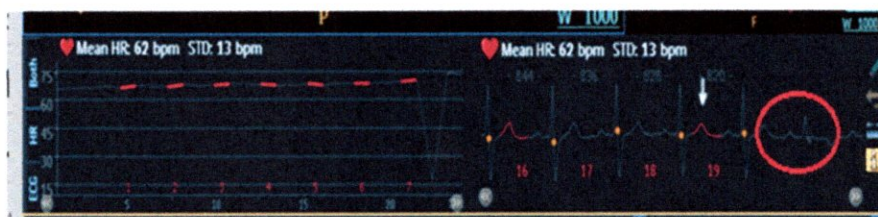
2. Ako, prilikom upotrebe isključivo verzije softvera 4.x, sustav otkrije da je došlo do ometanja EKG-signalu (npr. odspojio se EKG-odvod ili je aplikacija prestala raditi zbog čega je snimanje zaustavljeno), rekonstruirane slike za rekonstrukcije s faznom tolerancijom jednake su slikama snimljenima u fazi skeniranja, no označene su kao da je primijenjena fazna tolerancija. To se događa i pri mrežnoj i izvanmrežnoj rekonstrukciji slika. To se ne odnosi na verzije softvera starije od verzije 4.x.

- To se može dogoditi s verzijom softvera 4.x.

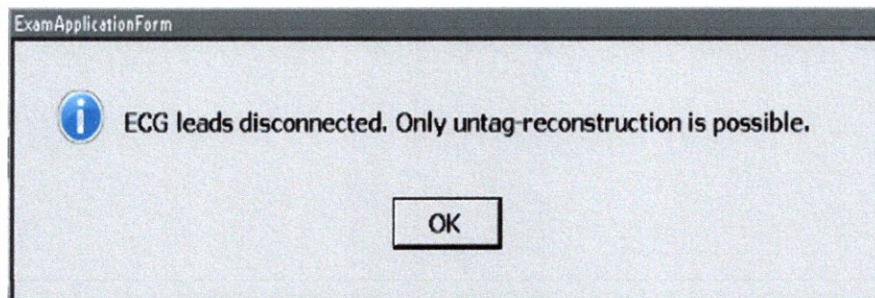
- Ako do toga dođe, korisnik će dobiti sljedeću poruku na konzoli:

- Slike će biti neispravno označene, odnosno bit će označeno da je fazna tolerancija primijenjena iako su slike rekonstruirane bez fazne tolerancije.
- Kako to izbjeći: provjerite jesu li odvodi dobro pričvršćeni na pacijenta prije nego što pokrenete snimanje te hoće li odvodi ostati dobro pričvršćeni do završetka snimanja neovisno o pomicanju stola. U slučaju prestanka rada aplikacije taj se problem ne može izbjeći.
- Kada se problem pojavi, slike se mogu i dalje upotrebljavati, no na njima neće biti označena ispravna EKG-faza. Ako su vam potrebne slike s faznom tolerancijom, možda će trebati ponoviti skeniranje.

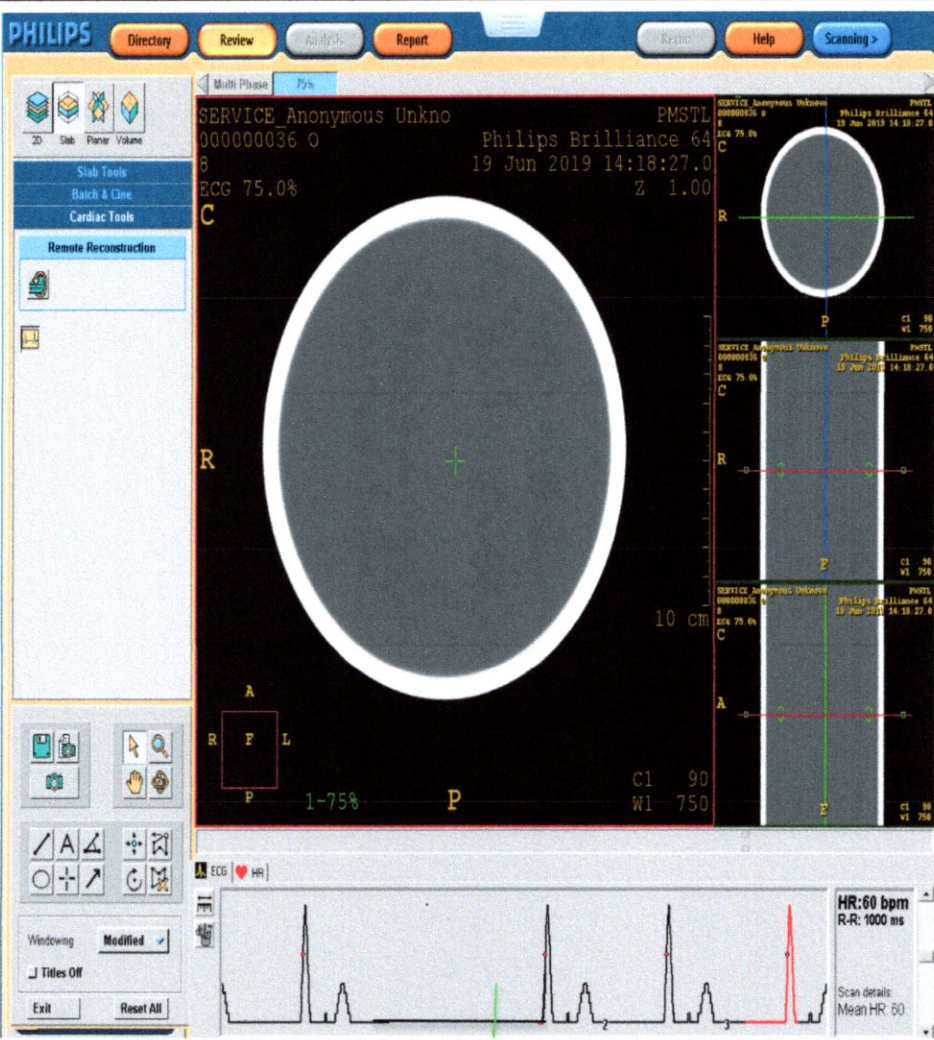
Primjer grafičkog korisničkog sučelja u verziji 4.x

3. U određenim slučajevima, kada se u pacijenta otkrije aritmija ili promjene u srčanoj frekvenciji tijekom snimanja Step & Shoot, slike iz tog snimanja snimljene nakon promjene srčane frekvencije mogle bi biti označene neispravnom fazom.

- Sustav je strukturiran tako da se to dogodi. U slučaju promjene srčane frekvencije ili pojave aritmije bijela strelica / zelena crta na prikazu EKG-a nije poravnana preko snimanja.

<ul style="list-style-type: none">• Nakon što pokrenete skeniranje Step & Shoot, nastavlja se planirani slijed skeniranja sve dok se ne otkrije aritmija / promjena srčane frekvencije.• Ako se tijekom aritmije generiraju rendgenske zrake, zaustavlja se ozračivanje.• Sustav čeka da se srce stabilizira (otprilike jedan srčani ciklus).• Ozračivanje ponovno počinje sa sljedećim srčanim ciklusom. <ul style="list-style-type: none">• Kako to izbjeći: pridržavajte se preporuka tvrtke Philips o prihvatljivim pacijentima koje su navedene u Uputama za uporabu: <h4>Prihvatljivi pacijenti</h4> <p>Ne mogu se svi pacijenti podvrgnuti skeniranju Step & Shoot. Kako biste snimili slike zadovoljavajuće kvalitete, preporučuje se da skenirani pacijent:</p> <ol style="list-style-type: none">a. ima stabilnu srčanu frekvenciju, čija je prosječna vrijednost niža od 75 otk./min za iCT/IQonb. ima stabilnu srčanu frekvenciju, čija je prosječna vrijednost niža od 65 otk./min za Brilliance 64, Ingenuity, Ingenuity TF, Vereosc. u prošlosti nije imao teških aritmijad. ne pati od ekstremne pretilosti.
