Naša referenca: FSCA-2023-08-14 (1)

Datum: 14. kolovoz 2023. godine

HITNA sigurnosno korektivna mjera Infusomat® Space - senzor uzvodnog tlaka koji otkriva okluziju

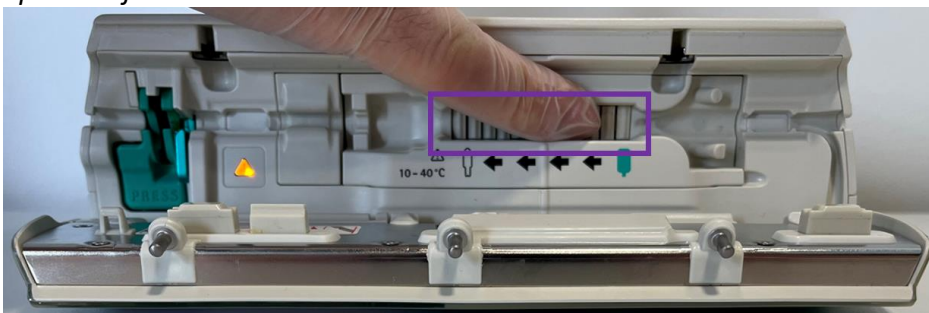
3. Nanesite Softaskin® na peristaltiku pumpe i rasporedite ga jednakomjerno na označeno područje. Softaskin® ne smijete nanijeti na senzor zraka iznad žutog svijetla upozorenja.

- Navedeno dovodi do smanjenja elektrostatskih interakcija i osigurava učinkovitost uzvodnog senzora.
- Proizvod Softaskin® će Vam dostaviti prodajni predstavnik bez naknade.
