Hitna sigurnosna obavijest Mreža distribucije softvera i povezani Programeri

Listopad 2018.

Medtronicova referenca: FA844

Dodatak A

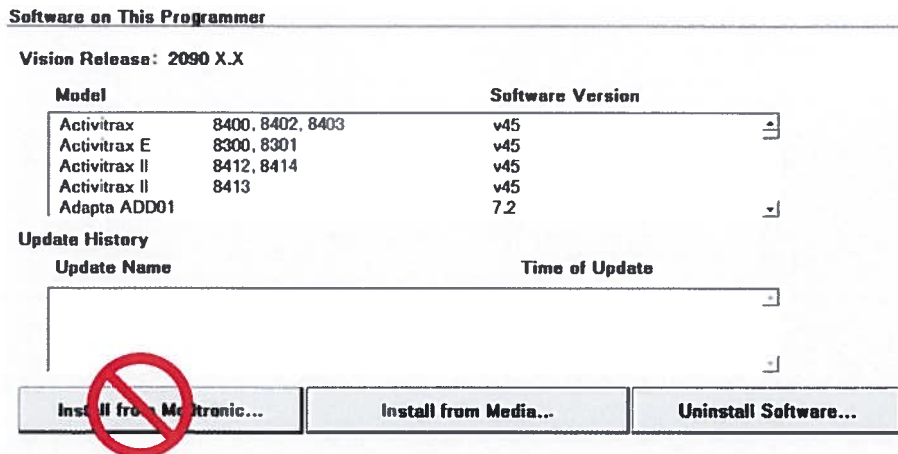
Zaslon softvera programera

Nemojte pokušavati ažurirati programer putem SDN-a. Ako odaberete gumb „Install from Medtronic“, doći će do neuspješne instalacije softvera budući da pristup vanjskom SDN-u više nije dostupan.

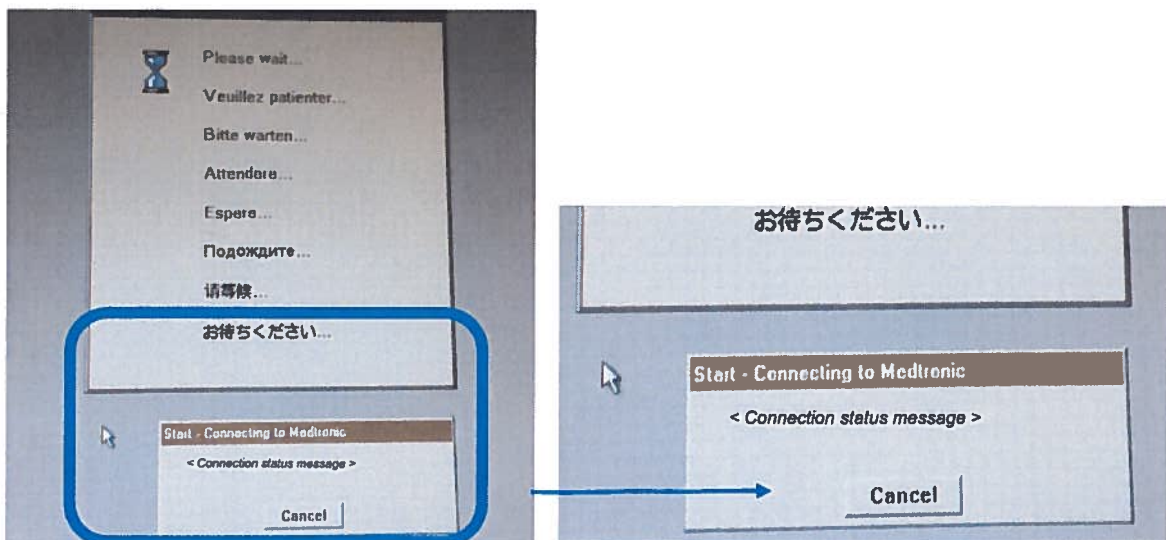
Može se javiti nekoliko poruka ako pokušate instalaciju softvera putem SDN-a (npr. „Install from Medtronic...“). Pogledajte slike u nastavku za primjere kako zaslon programera može izgledati tijekom pokušaja instalacije. Ispod veće poruke „Please Wait“ pojavit će se manji prozor s porukom „<connection status message>“; pogledajte istaknuto područje u nastavku. Poruke o statusu veze mogu se mijenjati između „Connecting...“, „Searching for Network...“, „Logging in...“, „Unable to connect to local network“ i „Unable to connect to Medtronic“. Budući da SDN više nije dostupan, korisnik treba odabrati „Cancel“ kako bi prekinuo pokušaj instalacije.

Ako korisnik isključi pa ponovno uključi programer bez da je prethodno prekinuo pokušaj instalacije, nakon uključenja uređaja na zaslonu će se pojaviti prozor s odbrojavanjem tijekom otprilike 30 sekundi s gumbima „Yes“ i „No“. Korisnik treba odabrati „No“ kako bi prekinuo pokušaj instalacije i vratio se na zaslon Model Select. Ako korisnik odabere „Yes“ ili ne reagira prije isteka 30 sekundi, programer će ponovno pokušati provesti instalaciju, a gore opisani postupak će se ponavljati dok korisnik ne odabere „Cancel“ ili „No“ tijekom aktivnog prozora s odbrojavanjem.
