HITNA sigurnosna obavijest

Azurion 7M20 s postoljem FlexArm
Uzdužno motorizirano pomicanje možda neće funkcionirati kako je predviđeno

6. kolovoza 2024.

Br. reference tvrtke Philips 2024-IGT-BST-003

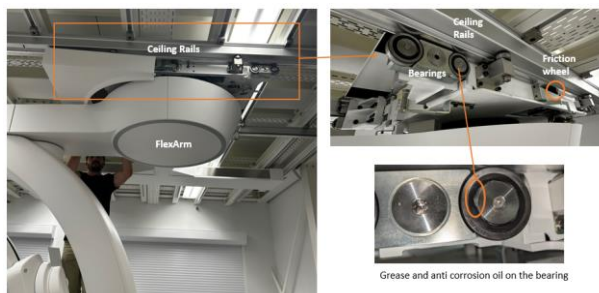
Slika 2 Pregled elemenata nosača FlexArm i identifikacija problema

Tvrtka Philips utvrdila je da uzdužno motorizirano pomicanje nosača FlexArm može biti nedosljedno (ne uglađeno) i da u konačnici može postati nedostupno. Taj je problem uzrokovan curenjem maziva iz ležajeva i/ili ulja protiv korozije na ležajevima, zbog čega podmazivanje na stropnoj vodilici može biti prejak, smanjujući trenje između vodilica i tarnog kotača (pogledajte Sliku 2).

- d. U sklopu preventivnog ciklusa održavanja Philips će očistiti vodilice, tarni kotač i ležajeve kao što je naznačeno u dodatku za preventivno održavanje A.

Philips će postojeće uzdužne ležajeve na zahvaćenim sustavima Azurion 7M20 zamijeniti nosačem FlexArm s redizajniranim uzdužnim ležajevima bez naknade.

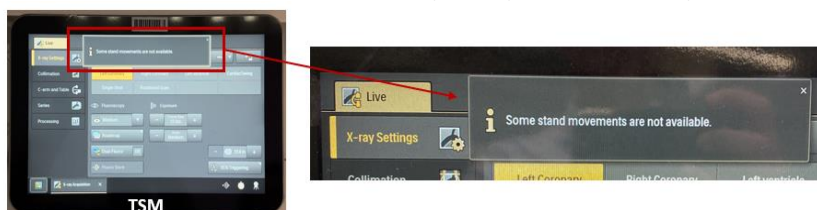
a) Na modulu dodirnog zaslona (TSM) – prikazuje se poruka:

Some stand movements are not available (Neka pomicanja nosača nisu dostupna)

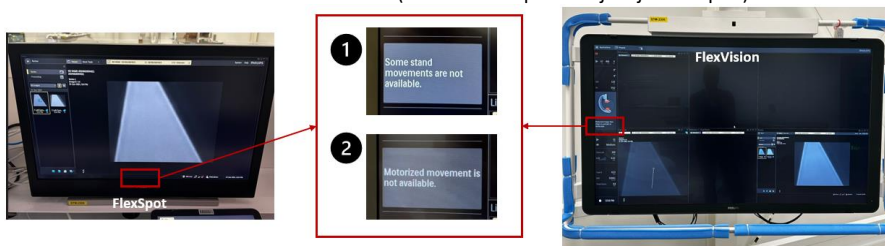
b) Na monitorima FlexSpot i FlexVision – prikazuje se poruka:

1. **Some stand movements are not available** – (Neka pomicanja nosača nisu dostupna), a odmah nakon toga poruka

2. **Motorized movement is not available** (Motorizirano pomicanje nije dostupno)

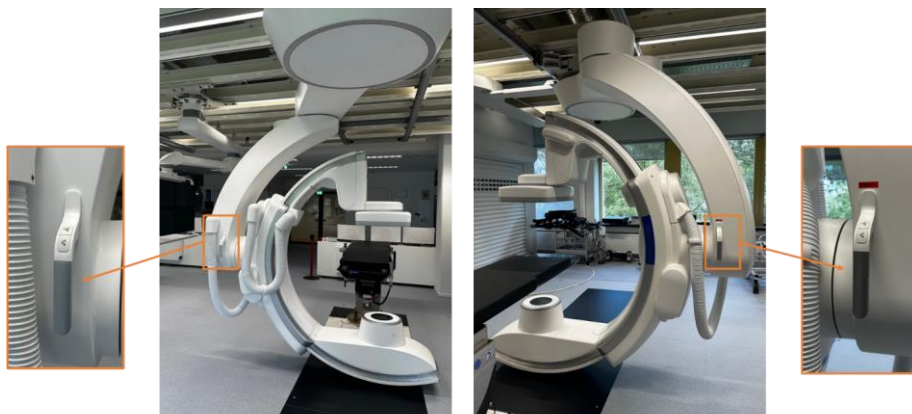
Slika 3: Ručka s kontrolama kočnica na obje strane postolja FlexArm

Napomena: ručno uzdužno pomicanje uvijek je dostupno putem ručki i kontrola kočnica s obje strane nosača FlexArm (Slika 3).

- c. Ako se uzdužno motorizirano pomicanje nosača FlexArm zaustavi tijekom postupka, ručno postavite C-luk pomoću ručki i kontrola kočnica s obje strane nosača FlexArm ili ga premjestite u uzdužni položaj ako je dostupna udaljenost dovoljna.
