Sigurnosna obavijest za korisnike MR072/23/S

SIGURNOSNA OBAVIJEST ZA KORISNIKE

Obavijest za korisnike o mogućim artefaktima koje uzrokuju naglavne slušalice tijekom pregleda glave

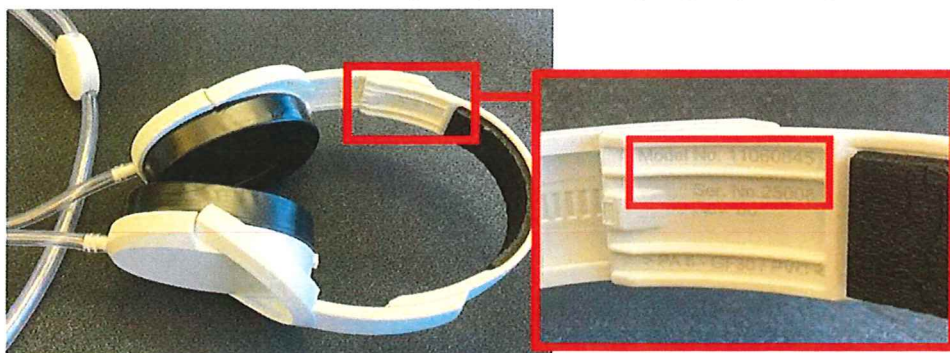
Slika 1: Lokacija broja modela i serijskog broja na naglavnim slušalicama

- Provjerite broj modela i serijski broj svojih naglavnih slušalica. Na *Slici 1* provjerite njihovu lokaciju na naglavnim slušalicama. Ako broj modela nije identičan ili je serijski broj izvan navedenog raspona (7981 – 32200), slušalice nisu zahvaćene.

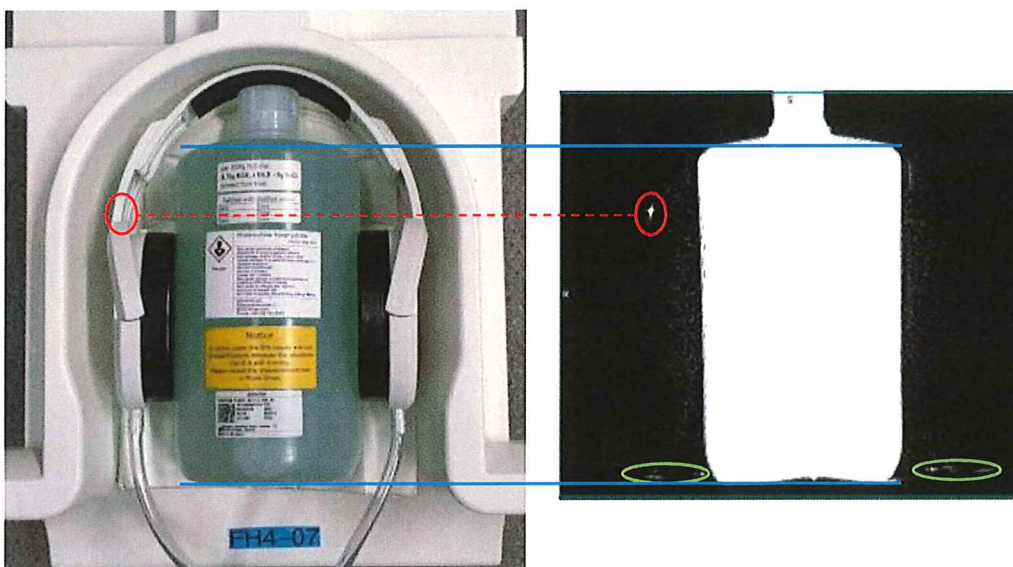
Slika 2

U nekim slučajevima, kad se sredstvo za podmazivanje nalazi na traci naglavnih slušalica, može uzrokovati vidljive artefakte u obliku točke ili crte, izointenzivne s masnim tkivom, **isključivo prilikom pregleda glave**. Ti mogući artefakti ovise o položaju trake, količini sredstva za podmazivanje i primijenjenim parametrima sekvence. Taj problem ne utječe na snimanje drugih regija tijela.

S lijeve strane: pravilna konfiguracija bočice fantoma i slušalica u zavojnici za glavu

S desne strane: primjer signala koji proizvodi sredstvo za podmazivanje vidljiv je izvan fantoma i označen crvenim krugom. Artefakti moraju biti na istoj visini kao i potencijalno zahvaćene trake slušalica.

Napomena: pri snimanju MR-om artefakti se često prikazuju uz bočice fantoma u krajnjim dijelovima prozora, npr. pri vrhu i/ili dnu fantoma. Ti su artefakti u gornjem primjeru označeni zelenim krugovima i mogu se zanemariti.

- Postavite konfiguraciju s bočicom fantoma i slušalicama na način prikazan na *Slici 2* u nastavku.
 - Upotrijebite standardnu sekvencu t1_fl3d_sag_p2_iso (iz stabla protokola tvrtke Siemens: glava à knjižnica à 3D) s najmanjim mogućim vremenom odjeka TE, vremenom ponavljanja TR od 10 ms, poljem prikaza (FOV) od 250 mm i koronalnim usmjerenjem.

- Primijenite vrijednosti prozora približno C = 20 i W = 10 za utvrđivanje prisutnosti artefakata koje uzrokuju grudice sredstva za podmazivanje izvan lubanje na mjestu trake slušalica.

- ➔ Ako **nema vidljivih artefakata** tijekom opisanih mjerenja s fantomom, vaše naglavne slušalice nisu zahvaćene i mogu se i dalje upotrebljavati za preglede glave MR-om.

- ➔ Ako **ima vidljivih artefakata** tijekom opisanih mjerenja s fantomom, vaše naglavne slušalice zahvaćene su i ne smiju se upotrebljavati za preglede glave. U tom slučaju za komunikaciju s pacijentom poslužite se ugrađenim zvučnikom u skeneru ili, ako su dostupne, slušalicama koje se umeću u uši i koje također nisu zahvaćene opisanim problemom.

Tvrtka Siemens Healthineers riješit će problem zamjenom trake zahvaćenih naglavnih slušalica na lokacijama korisnika u sklopu terenskog ažuriranja MR073/23/S. Taj program zamjene započet će u listopadu 2023. Zamjenom trake glavni će se uzrok ukloniti.
