### **HITNA SIGURNOSNA OBAVIJEST**

Naziv proizvoda: **Pumpa sa špricom Alaris™ / Asena™ GS, GH, CC, TIVA, PK, Enteral**

FSCA identifikator: **RA-2018-03-01**

Datum: **Lipanj 2018.**

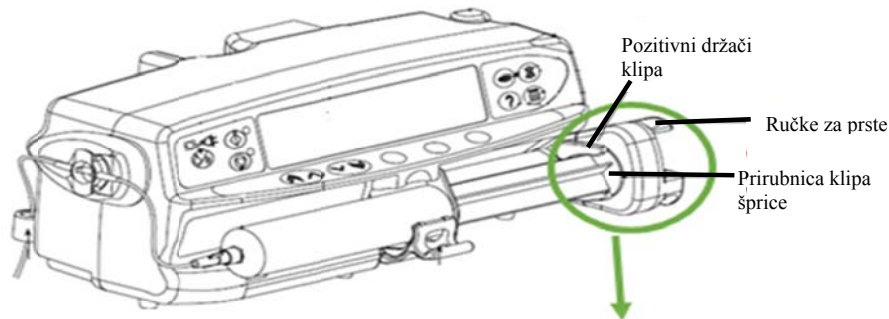
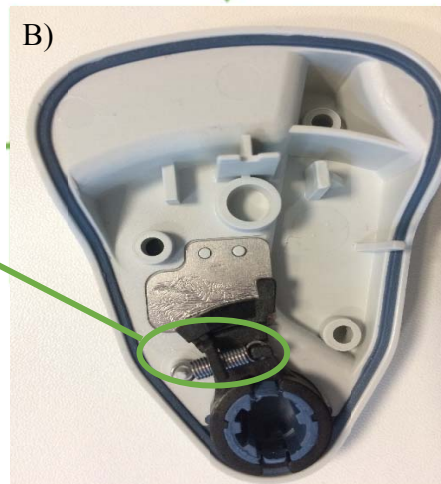
**Slika 1:** Stražnja ploča i mjesto opruge S5 na pumpi sa špicom Alaris.

BD je utvrdio da pokretačka opruga (S5) ploče držača može puknuti i onemogućiti prstima držača učvršćivanje klipa šprice unutar mehanizma držača klipa, što uzrokuje mali razmak između prirubnice klipa šprice i mehanizma za pogon šprice. Vidi sliku 1.

**A)** Nova opruga (SKU 1000ME02157)

**B)** Nova stražnja ploča (SKU 1000SP02113).

BD poduzima korektivne mjere na svojim pumpama sa špricom Alaris™ / Asena™ radi zamjene izvedbe postojeće pokretačke opruge držača (S5) novom i poboljšanom izvedbom, koja se nalazi na stražnjoj ploči držača klipa šprice kako je prikazano na slici 1. A) i B). To radimo da bismo poboljšali učinak i pouzdanost opruge S5 i smanjili rizik od ozljeđivanja pacijenata. Ova korektivna mjera zamjenjuje zamjenu opruge S5 pumpe sa špricom Alaris™ / Asena™ FSN RA-2017-02-02 koja je izdana u ožujku 2017.
