## Hitna sigurnosna obavijest

### Mogućnost skraćivanja intervala između preporučenog vremena zamjene (RRT) i kraja radnog vijeka (EOS)

<b>Podskup sljedećih uređaja:</b>
Claria MRI™ / Amplia MRI™ / Compia MRI™ / Viva™ / Brava™ CRT-D Visia AF™ / Visia AF MRI™ / Evera™ / Evera MRI™ ICDs

Medtronic referenca: FA951

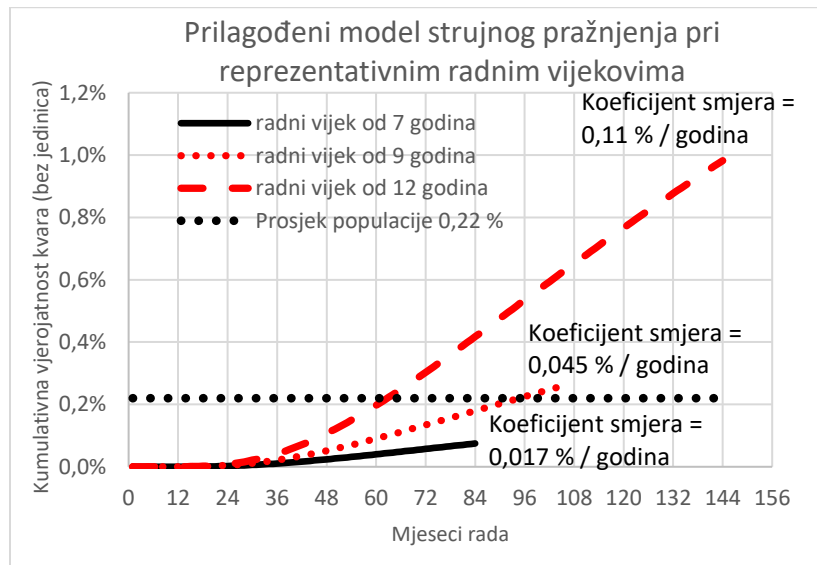
Kumulativna vjerojatnost je očekivani rizik od pojave ovog problema na uređaju između ugradnje i kraja radnog vijeka. Kad se rizik procjenjuje za uređaj kojemu je nastupio kraj radnog vijeka duži od 3 godine, preostali rizik može se procijeniti na temelju prikazane vrijednosti godišnjeg rizika.

Prosjek populacije (0,22 %) kumulativna je vjerojatnost za cijeli podskup uređaja podložnih ovom problemu. Ova vrijednost uzima u obzir očekivani vijek trajanja i smrtnost pacijenata. Neće svi uređaji s predviđenim radnim vijekom od 12 godina biti u uporabi svih 12 godina.

Ključne točke:  
Koeficijent smjera krivulje održava godišnji rizik na temelju oglednih radnih vijekova od 7, 9 i 12 godina.

Koeficijent smjera (godišnji rizik) konstantan je nakon otprilike 3 godine radnog vijeka.
