### Hitne sigurnosne informacije Zamijenjeni NIST konektori

Ažuriranje softvera za ventilator za intenzivnu njegu elisa 600/800/800VIT

FSCA2022013 2022-09-02

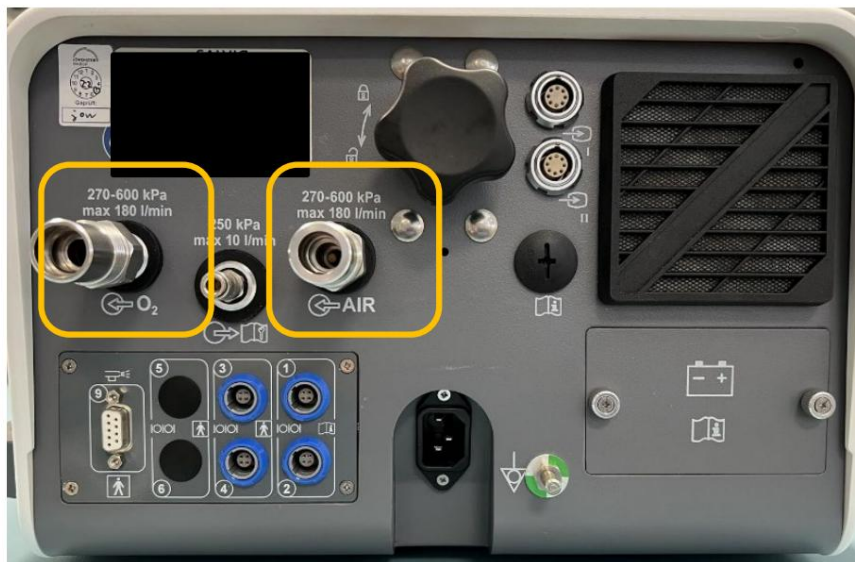
1. NIST priključci za O<sub>2</sub> i zrak nalaze se na stražnjoj strani elise 600/800. Pogledajte sliku 1 - žuta oznaka. Priključci su prema tome označeni.

Slika 1: Pogled straga elisa 600/800 s NIST priključcima (ispravno montiran)

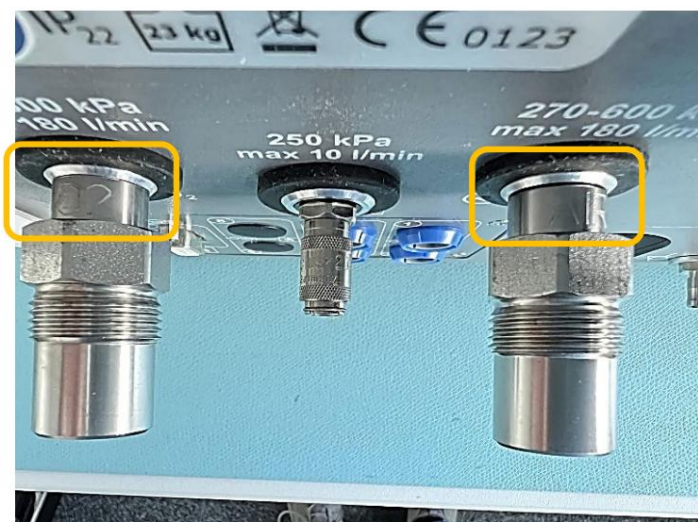
2. Sada provjerite pravilno pozicioniranje NIST konektora O<sub>2</sub> na O<sub>2</sub> i ZRAKA na ZRAK (vidi sliku 2). U tu svrhu, NIST konektori su kodirani gravurom (vidi sliku 3), a ventilatori su označeni u skladu s tim.

Slika 2: Prikaz kodiranja za provjeru NIST veza.

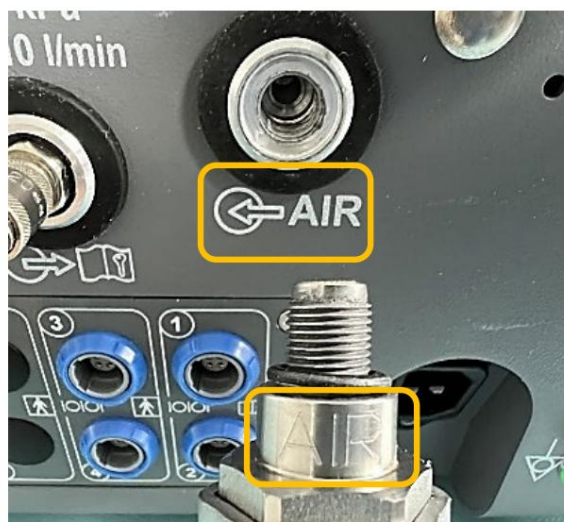
Slika 3: NIST kodiranje konektora
