HITNA sigurnosna obavijest

Sustavi Ingenia Evolution sa softverom R5.7.1 tvrtke Philips možda neće dati upozorenje za nisku postavku ventilacije što može dovesti do povećanja tjelesne temperature ili osjećaja pečenja

19. travnja 2024.

Br. reference tvrtke C&R 2023-PD-MR-022

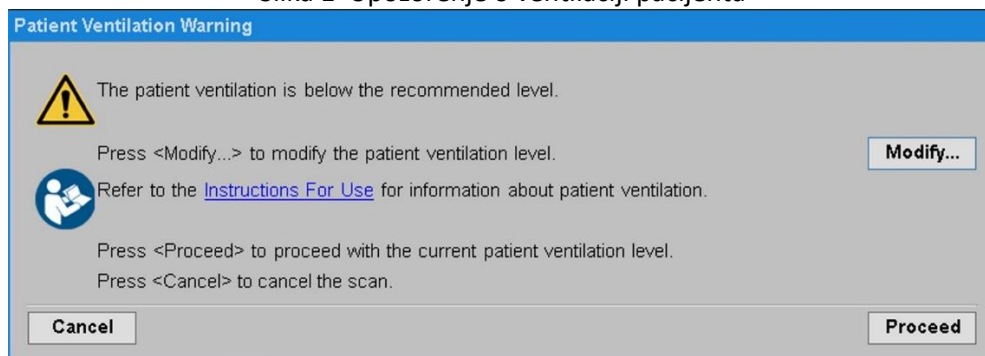
Slika 1 Upozorenje o ventilaciji pacijenta

Tvrtka Philips utvrdila je problem sa softverom koji utječe na sustave Ingenia tvrtke Philips s verzijom softvera R5.7. Ako rukovatelj ručno prilagodi postavku za ventilaciju pacijenta sa zadane postavke razine 3, nakon što rukovatelj započne snimanje zaslon upravljačke konzole (OCD) ne prikazuje upozorenje o ventilaciji pacijenta (Slika 1). Međutim, kada rukovatelj prilagodi postavku ventilacije pomoću zaslona Vital Screen u sobi za preglede, simboli upozorenja pojavljuju se na zaslonu Vital Screen (pogledajte Sliku 2). Osim toga, ako rukovatelj prilagodi postavku ventilacije pomoću Patient Ventilation Control (Kontrola ventilacije za pacijenta) u izborniku sustava OCD, preporučena razina prikazana je na izborniku sustava OCD (pogledajte Sliku 2).

Ako ventilacija pacijenta ostane ispod postavke 3, pacijent može doživjeti porast tjelesne temperature ili osjećaj pečenja.

- Kada postavljate ventilaciju na konzoli rukovatelja (odjeljak *Prilagođavanje ventilacije u otvoru uputa za uporabu*): Trenutačna razina ventilacije pacijenta, preporučuje se razina 3. Upotrijebite gornje gumbe <=> i <-> za izmjenu razine ventilacije pacijenta.

- **Napomena:** ako je razina ventilacije pacijenta ispod razine 3, rukovatelj mora obratiti dodatnu pozornost na temperaturu pacijenta.
- b. Specifične pojedinosti o opisima problema sa softverom i savjete za korisnike potražite u Dodatku A.

Tvrtka Philips će vas kontaktirati radi zakazivanja posjeta terenskog servisnog inženjera tvrtke Philips kako bi instalirao nadogradnju softvera (referenca FCO78100577).
