## Hitna sigurnosna obavijest

### Ažuriranje kojim se rješava problem numeričkog formata na CT900 Kliničkom programatoru pomoću Model A810 SynchroMed™ II softverske aplikacije za verziju 1.1.342 Ažuriranje softvera

Medtronicova referencija: FA920

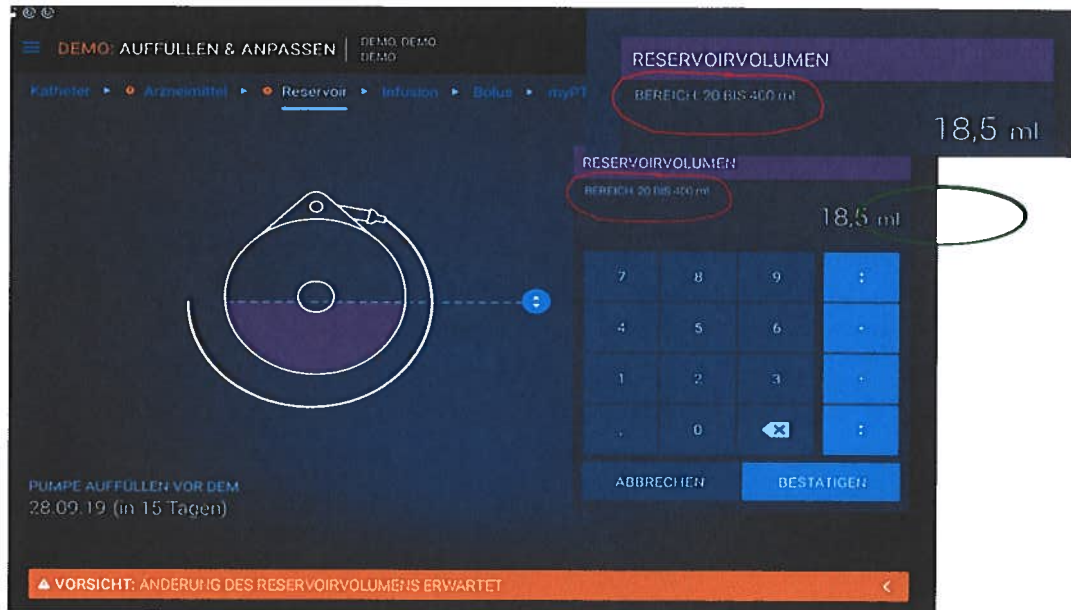
Dodatno na ove raspone vrijednosti parametara; parametru kalibracijske konstante također nedostaje zarez kao decimalni separator.

*Slika 1: Neispravne vrijednosti prikazane za dozvoljeni raspon volumena rezervoara (200 - 400 ml): Podaci koje unose liječnici su točni (18,5 ml)*

Molimo Vas da preuzmete posljednje ažuriranje A810 SynchroMed II softverske aplikacije, verzija 1.1.342, na CT900 Klinički programator slijedeći priložene upute.

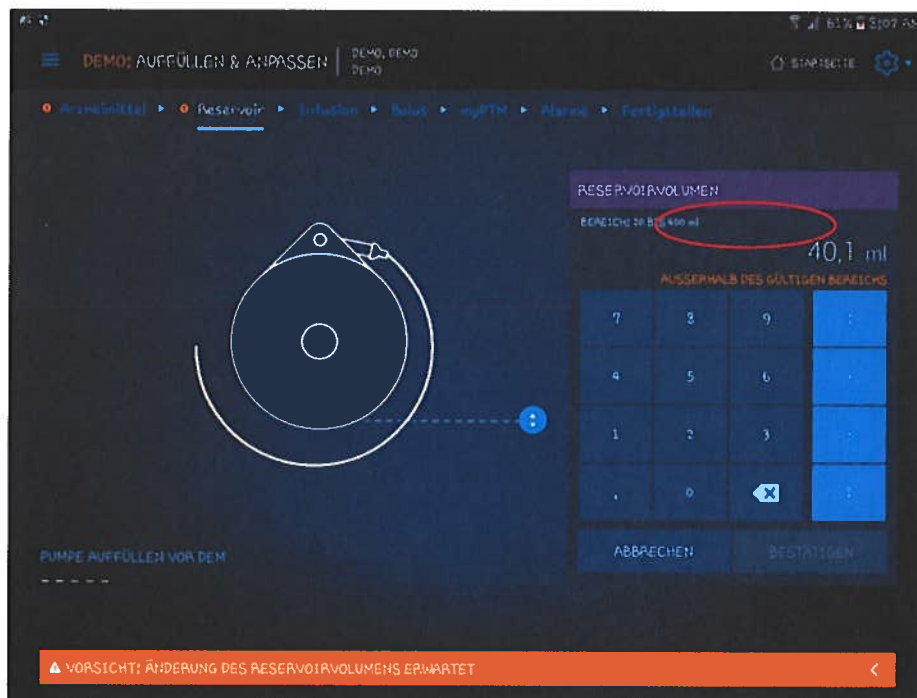
*Slika 2: Vrijednost 40,1 se ne može unijeti iako tekst prikazanog raspona pokazuje da može*
