Hitna obavijest o sigurnosti uporabe uređaja

Srpanj 2022.

Predmet: Obavijest o sigurnosti uporabe uređaja – nastavak uporabe starijeg softvera Model 2868 na programatorima Model 3120 ZOOM™ u svrhu podrške transvenskih defibrilatora CRT-D i ICD dok se ne riješe zastoji u lancu opskrbe za novije¹ programatore. Pogledajte Dodatak A za zahvaćene brojeve GTIN (referentni broj korektivne mjere tvrtke Boston Scientific: 92822246-FA)

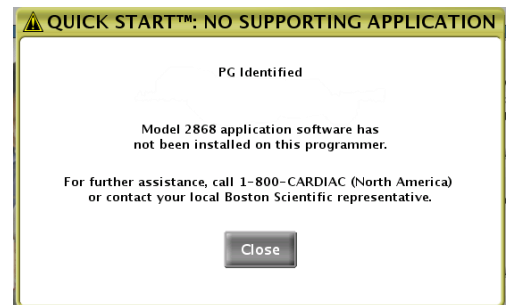
Slika 2. Poruka koja se prikazuje kada se TV defibrilator tvrtke Boston Scientific ispituje programatorom 3120 ZOOM ako je softver 2868 deinstaliran.

Ponašanje koje se najvjerojatnije može pripisati mogućoj šteti pri uporabi programatora 3120 ZOOM jest nemogućnost ispitivanja TV defibrilatora (npr. slika 2. ili 3.). Postoji devet prijava ponašanja koje je rezultiralo odgođenim/produženim postupkom dok se defibrilator nije mogao ispitati programatorom 3300 LATITUDE. Nadalje, postoji jedna prijava odgode u ponovnom programiranju za stimulaciju ošitnog živca i jedna prijava nemogućnosti ispitivanja isporuke naručene terapije. Nijedna prijava povezana s programatorom 3120 ZOOM nije rezultirala trajnom ozljedom.

- 1) Ako ne možete ispitati TV defibrilator programatorom 3120 ZOOM, umjesto njega upotrijebite programator 3300 LATITUDE. Ako dođe do opisanog ponašanja, radnje programatora STAT PACE, STAT SHOCK i DIVERT THERAPY⁴ nisu dostupne na programatoru 3120 ZOOM, pa može biti potrebna vanjska elektrostimulacija/defibrilacija ili primjena magneta (za preusmjeravanje šoka) ako programator 3300 LATITUDE nije odmah dostupan.

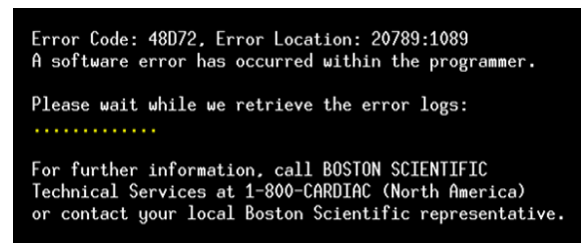
Ako je TV defibrilator pohranio SAM epizodu, programator 3120 ZOOM prikazat će poruku „Error Log and Halt” (Zapisivanje pogreške i zaustavljanje) na slici 3. te će korisnik trebati upotrijebiti programator 3300 LATITUDE za ispitivanje defibrilatora. Ta poruka o pogrešci (slika 3.) pokazatelj je nekompatibilnosti programatora 3120 ZOOM s tim specifičnim TV defibrilatorom. Međutim, TV defibrilator radit će u skladu s namjenom s trajno programiranim postavkama. Nakon uključivanja i isključivanja programatora, on se može upotrijebiti za ispitivanje TV defibrilatora bez pohranjenih epizoda SAM. Ako korisnik pokuša ispitati isti TV defibrilator s programatorom 3120 ZOOM, ponovno će se prikazati poruka „Error Log and Halt” (Zapisivanje pogreške i zaustavljanje).

Slika 3. Specifična poruka „Error Log and Halt” (Zapisivanje pogreške i zaustavljanje) na programatoru 3120 ZOOM tijekom pokušaja ispitivanja TV defibrilatora s epizodom SAM.

Ažuriranje programatora 3120 ZOOM na softver 2868 razvijeno je radi rješavanja ponašanja „Error Log and Halt” (Zapisivanje pogreške i zaustavljanje) povezanog s TV defibrilatorima koji imaju pohranjenu epizodu SAM. To ažuriranje softvera ne predstavlja materijalno smanjenje sigurnosnog rizika za pacijenta, međutim, sprečava prekide kliničkog tijeka rada i bit će izdano nakon odobrenja.
