HITNA sigurnosna obavijest

Sustav Azurion R1.x tvrtke Philips

Potencijalni gubitak funkcije snimanja (rendgen) i/ili dulje vrijeme za provedbu hladnog ponovnog pokretanja

11. srpnja 2024.

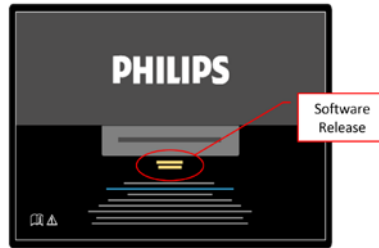
Slika 1 – identifikacijska oznaka sustava

Naziv sustava i broj modela nalazi se na identifikacijskoj naljepnici sustava na postolju sustava (*Slika 1*). Verzija softvera sustava Azurion tvrtke Philips može se prepoznati pri pokretanju (*Slika 2*).
