## HITNA sigurnosna obavijest – AŽURIRANJE

Azurion 7M20 s postoljem FlexArm

Uzdužno motorizirano pomicanje možda neće funkcionirati kako je predviđeno

Listopad 2025.

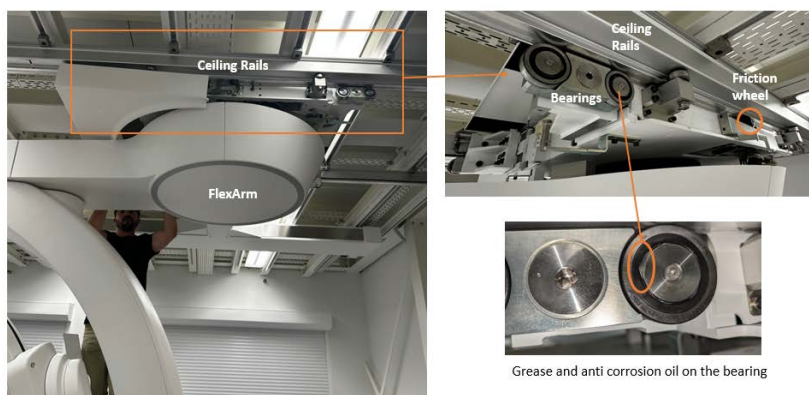
Tvrtka Philips utvrdila je da uzdužno motorizirano pomicanje nosača FlexArm može biti nedosljedno (ne uglađeno) i da u konačnici može postati nedostupno. Taj je problem uzrokovan curenjem maziva iz ležajeva i/ili ulja protiv korozije na ležajevima, zbog čega podmazivanje na stropnoj vodilici može biti prejako, smanjujući trenje između vodilica i tarnog kotača (pogledajte Sliku 2).

Slika 2: pregled elemenata postolja FlexArm i identifikacija problema

- d. U sklopu preventivnog ciklusa održavanja Philips će očistiti vodilice, tarni kotač i ležajeve kao što je naznačeno u dodatku za preventivno održavanje A.

**5. Ako postoji FlexArm, očistite vodilice, tarni kotač i uzdužne ležajeve (16x).**

- Ulje ili mast mogu uzrokovati probleme s uzdužnim pomicanjem postolja FlexArm.

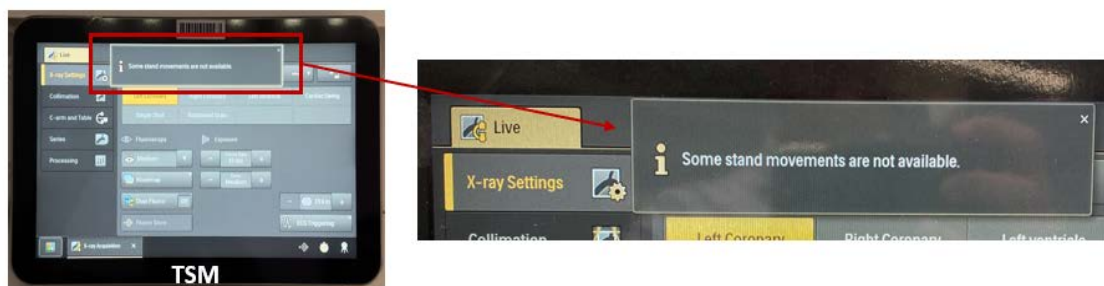
- a) Na modulu dodirnog zaslona (TSM) – prikazuje se poruka:

„Neka pomicanja nosača nisu dostupna.”

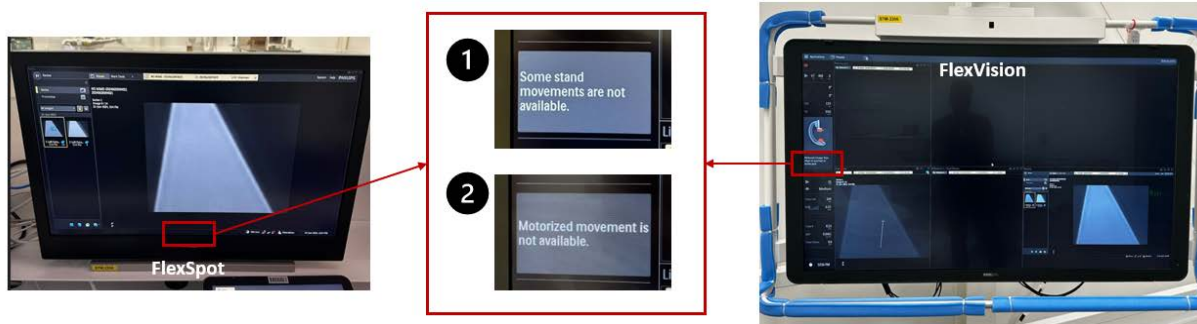
- b) Na monitorima FlexSpot i FlexVision – prikazuju se poruke:

1. „Neka pomicanja nosača nisu dostupna.” – odmah nakon toga prikazuje se poruka
2. „Motorizirano pomicanje nije dostupno.”

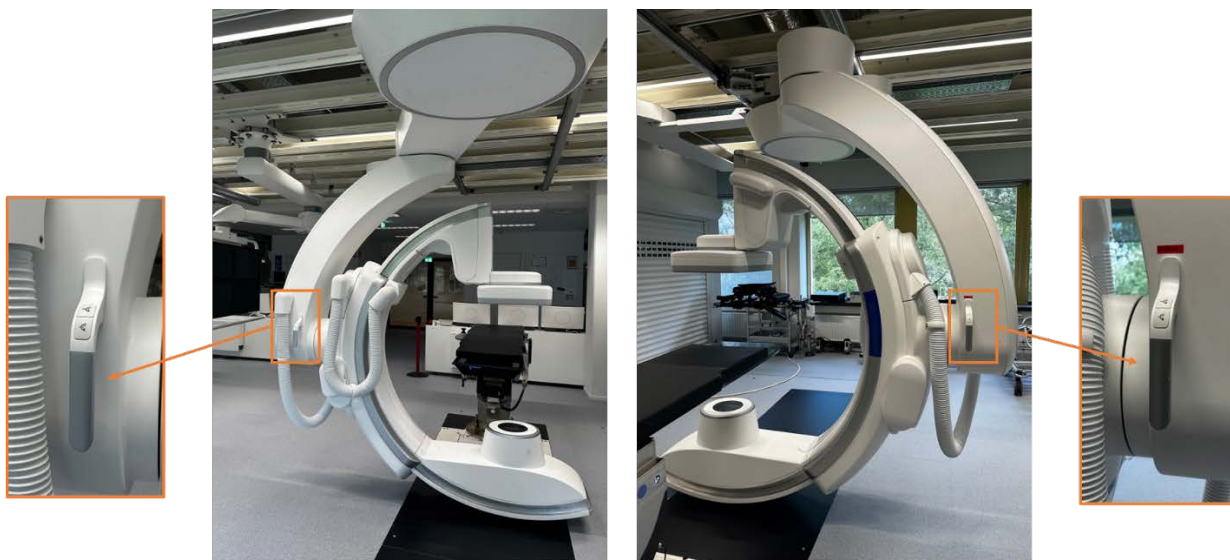
**Napomena:** ručno uzdužno pomicanje uvijek je dostupno putem ručki i kontrola kočnica s obje strane postolja FlexArm (Slika 3).

Slika 3: Ručka s kontrolama kočnica na obje strane postolja FlexArm

- c. Ako se uzdužno motorizirano pomicanje postolja FlexArm zaustavi tijekom postupka, ručno postavite C-luk pomoću ručki i kontrola kočnica s obje strane postolja FlexArm ili premjestite stol u uzdužni položaj ako je dostupna udaljenost dovoljna. **NAPOMENA: ručno pozicioniranje postolja C-luka zahtijevat će osoblje u nesterilnom području.**
