## HITNA sigurnosna obavijest

Sustavi Allura Xper, Allura Centron i Azurion  
Mogući gubitak funkcije snimanja kao rezultat nemogućnosti ili mogućnosti samo povremenog pokretanja rendgenskog zračenja putem žičanog nožnog prekidača.

15. kolovoza 2023.

**Referenca: 2023-IGT-BST-004:** sustavi Allura Xper, Allura Centron i Azurion.

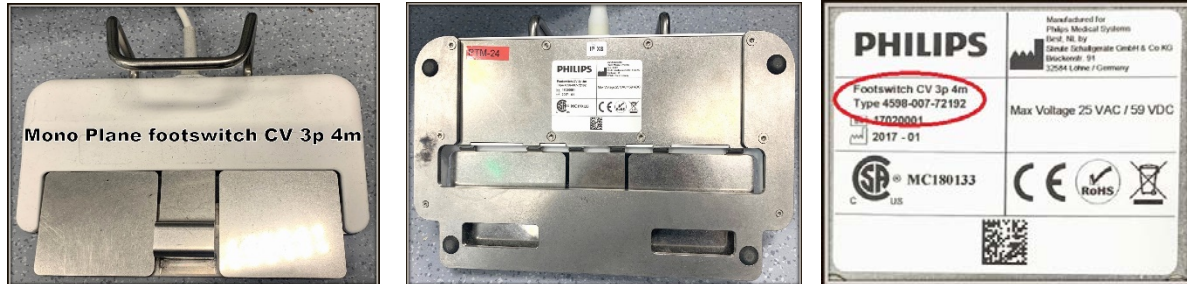
Slika 1

Referenca/vrsta žičanog nožnog prekidača nalazi se na oznaci pri dnu žičanog nožnog prekidača kao što je prikazano na Slici 1.

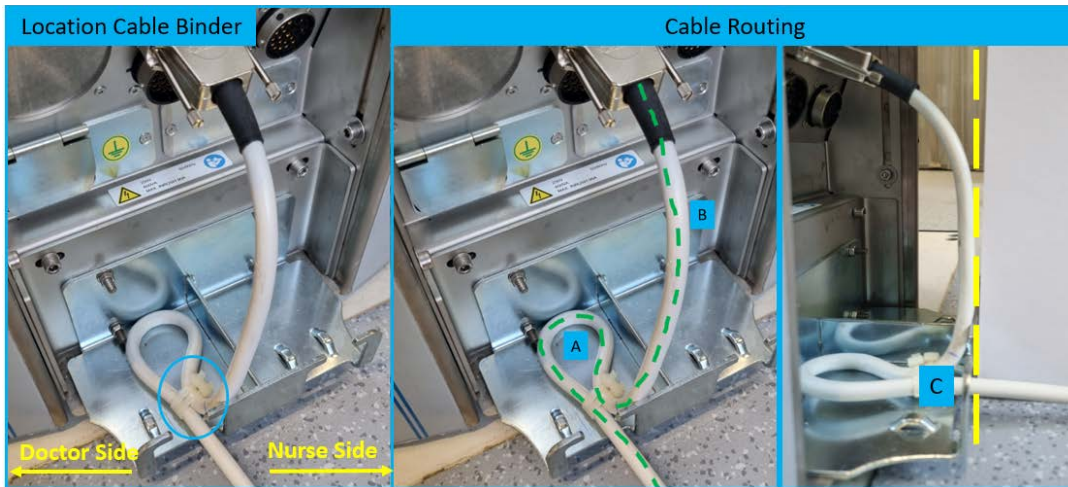
**Slika 1: stol za pacijenta AD7XT i AD7XNT**

Broj vezica za kabel: 2 (dviije)

Ako rasterećenje ili provođenje nisu ispravni, popravite prema uputama za popravak.

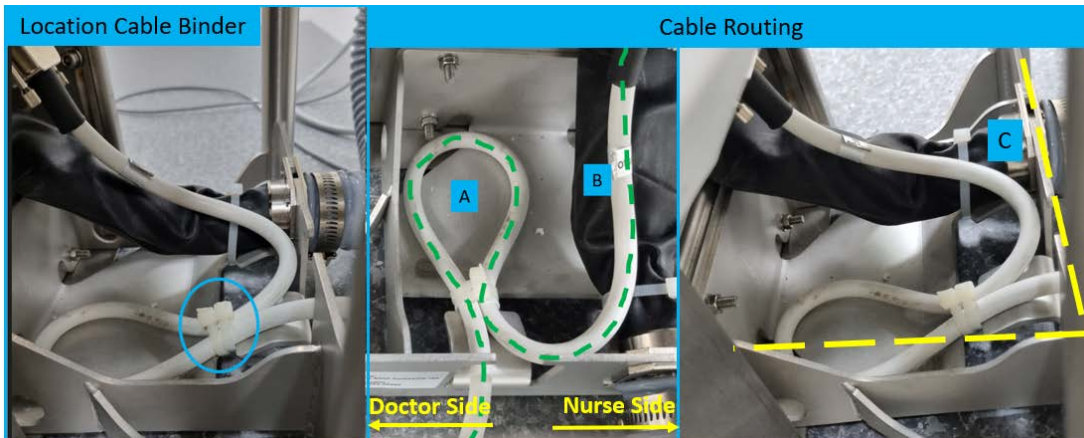
**Slika 2: rasterećenje pomoćne OP-vodilice stola za pacijenta AD7XT i AD7XNT**

Broj vezica za kabel: 2 (dviije)

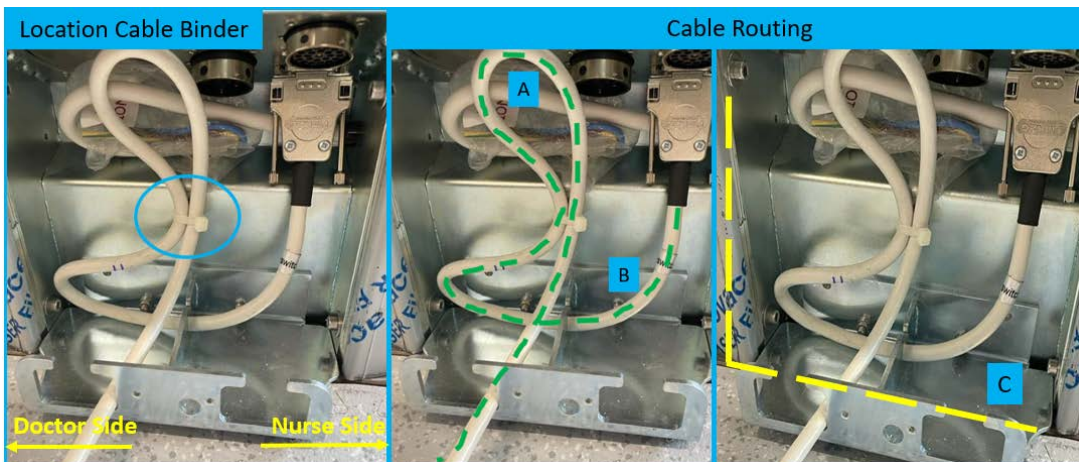
**Slika 3: stol za pacijenta AD7**

Broj vezica za kabel: 1 (jedna)

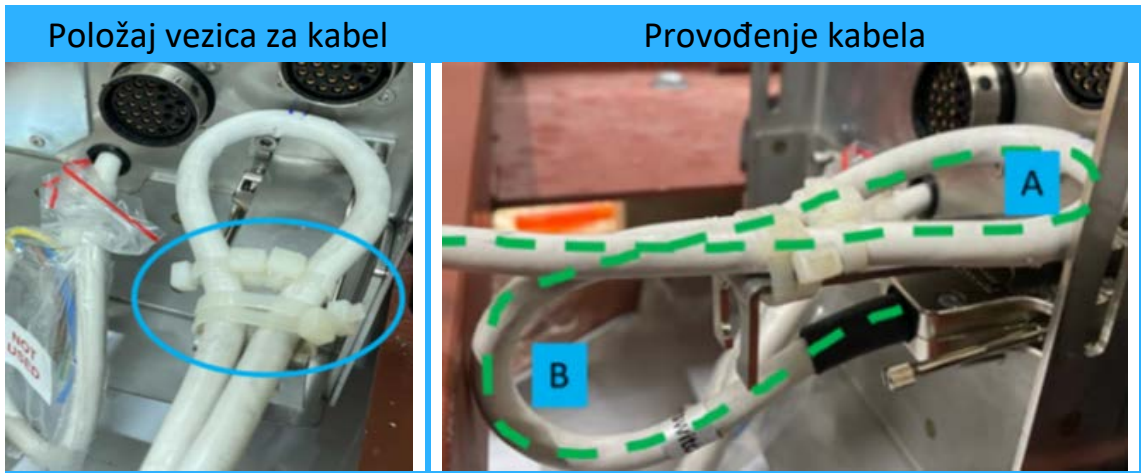
Slika 4b: stol za pacijenta AD7NT s rasterećenjem pomoću vezica za kabel

Broj vezica za kabel: 5 (pet)

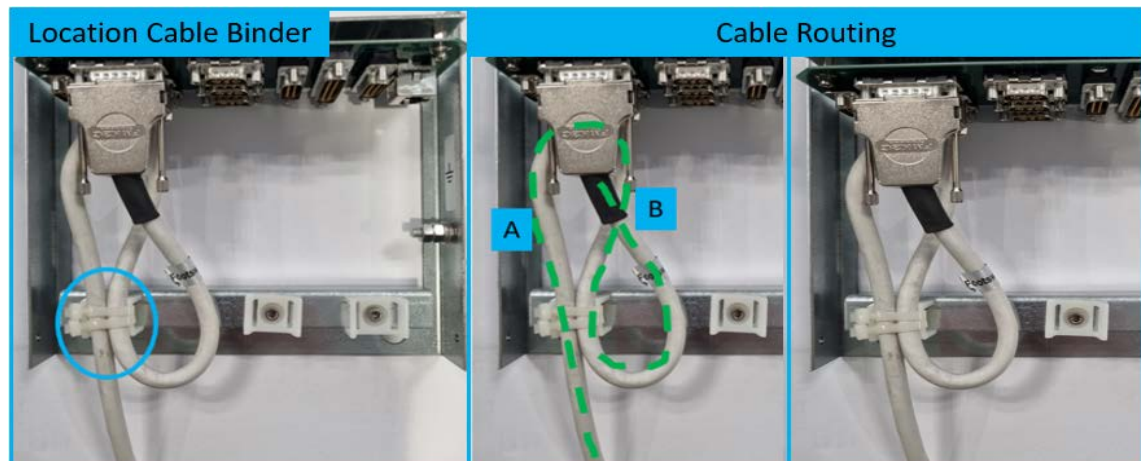
Slika 5: zidna priključna kutija postolja

Broj vezica za kabel: 2 (dvije)

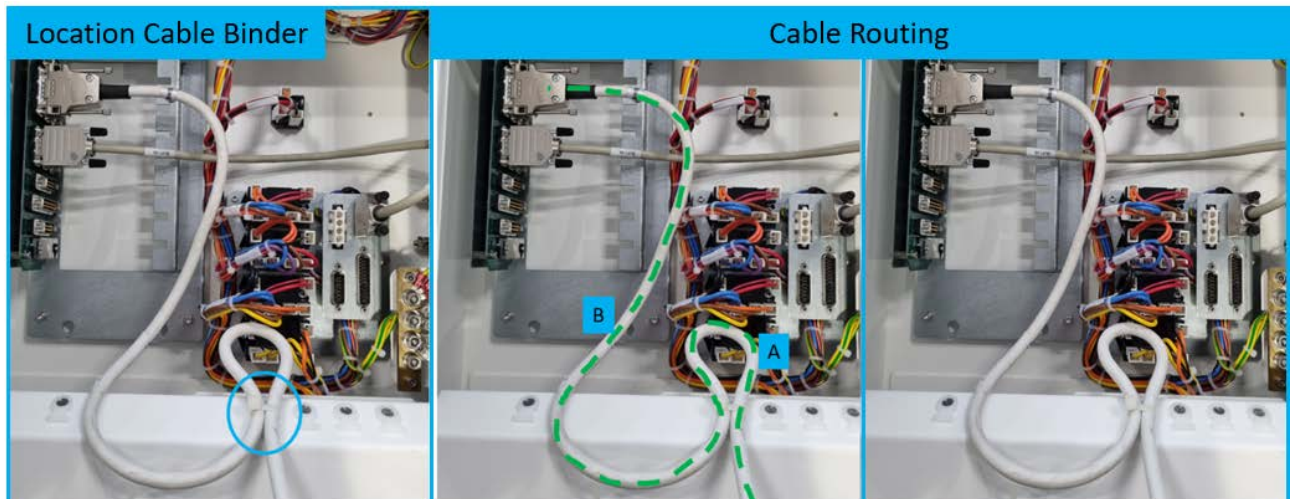
Slika 6: zidna priključna kutija operacijske sale

Broj vezica za kabel: 1 (jedna)

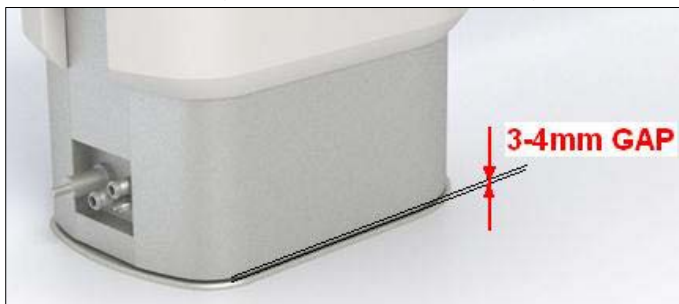
#### Slika 7: fiksni stol (AD7NT, AD7XT i AD7XNT)

- za fiksni stol
  - uvjerite se da razmak do ploče za zaštitu tekućine iznosi 3 – 4 mm
  - pogledajte sliku 7
- za okretni stol
  - uvjerite se da razmak do poklopca okretnog stola iznosi 3 – 4 mm
  - pogledajte sliku 8

Ako razmak između poklopca podnožja i poda ne zadovoljava gornji zahtjev, prilagodite poklopac podnožja prema uputama za popravak.
