## Hitna sigurnosna obavijest O-arm™ 1000 Sustav oslikavanja

Svibanj 2019.

Medtronicova referencija: FA870

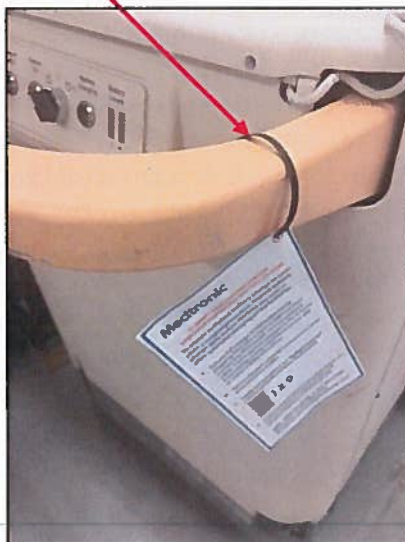
*Zakačite karticu za vizualno ublažavanje problema na krajnji desni dio transportne ručke ① IAS-a. **NEMOJTE KAČITI** karticu na kontrolnu ručku ②.*

- 1) Zakačite vizualnu karticu za ublažavanje problema na IAS Vašeg O-arm™ 1000 Sustava oslikavanja, kako je prikazano na slici u nastavku, te da slijedite naznačene upute.

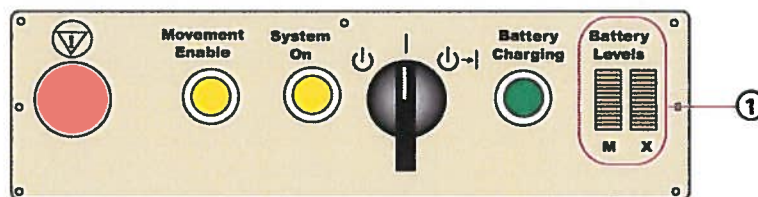
SLIKA 1

**Indikatori razine napunjenosti baterije:** Na kontrolnoj ploči električne energije IAS-a prikazanoj na Slici 1, dva stupca žutih LED lampica (1) označavaju razine baterije za baterije koje isporučuju energiju za pokretanje (M) i rendgenske zrake (X). Pogledajte odjeljak „Indikatori razine napunjenosti baterije“ u korisničkom priručniku za više informacija o razini napunjenosti baterije prikazanoj LED-lampicama. Pogledajte odjeljak „Provjere performansi od strane korisnika“ u korisničkom priručniku kako biste osigurali ispravan rad uređaja.

- Dok je Sustav za prijem slike (IAS) uključen, odspojite povezni kabel i pričekajte dvije minute.
- Provjerite indikatore napunjenosti baterija na kontrolnoj ploči za električnu energiju.
- Provjerite prikazuju li indikatori napunjenosti baterije X i M najmanje 9 od 10 osvjetljenih crtica kako biste bili sigurni da je baterija napunjena dovoljno da se može dovršiti zahvat.
- Ako razina napunjenosti baterije pokazuje manje od 9 crtica, nemojte nastaviti sa seansom oslikavanja nego obavijestite Medtronicovu tehničku službu na broj +1-720-890-3160 ili emailom na [RS.NAVTECHSUPPORT@MEDTRONIC.COM](mailto:RS.NAVTECHSUPPORT@MEDTRONIC.COM).

- Dok je Sustav za prijem slike (IAS) uključen, odspojite povezni kabel i pričekajte dvije minute.
- Provjerite indikatore napunjenosti baterija na kontrolnoj ploči za električnu energiju.
- Provjerite prikazuju li indikatori napunjenosti baterije X i M najmanje 9 od 10 osvjetljenih crtica kako biste bili sigurni da se punjači baterije i baterije ispravno pune.
- Ako razina napunjenosti baterije pokazuje manje od 9 crtica, nemojte nastaviti sa seansom oslikavanja nego obavijestite Medtronicovu tehničku službu na broj +1-720-890-3160 ili emailom na [RS.NAVTECHSUPPORT@MEDTRONIC.COM](mailto:RS.NAVTECHSUPPORT@MEDTRONIC.COM).
