Referenca: QIL-150P-01

HITNO: OBAVIJEST O SIGURNOSTI UPORABE UREĐAJA / KOREKTIVNA RADNJA VEZANA UZ SIGURNOST UPORABE UREĐAJA**HITNO: OPOZIV - UKLANJANJE MEDICINSKOG UREĐAJA**

Predmet: monopolarne VF resekcijske elektrode - smanjena izdržljivost žice s pетljom

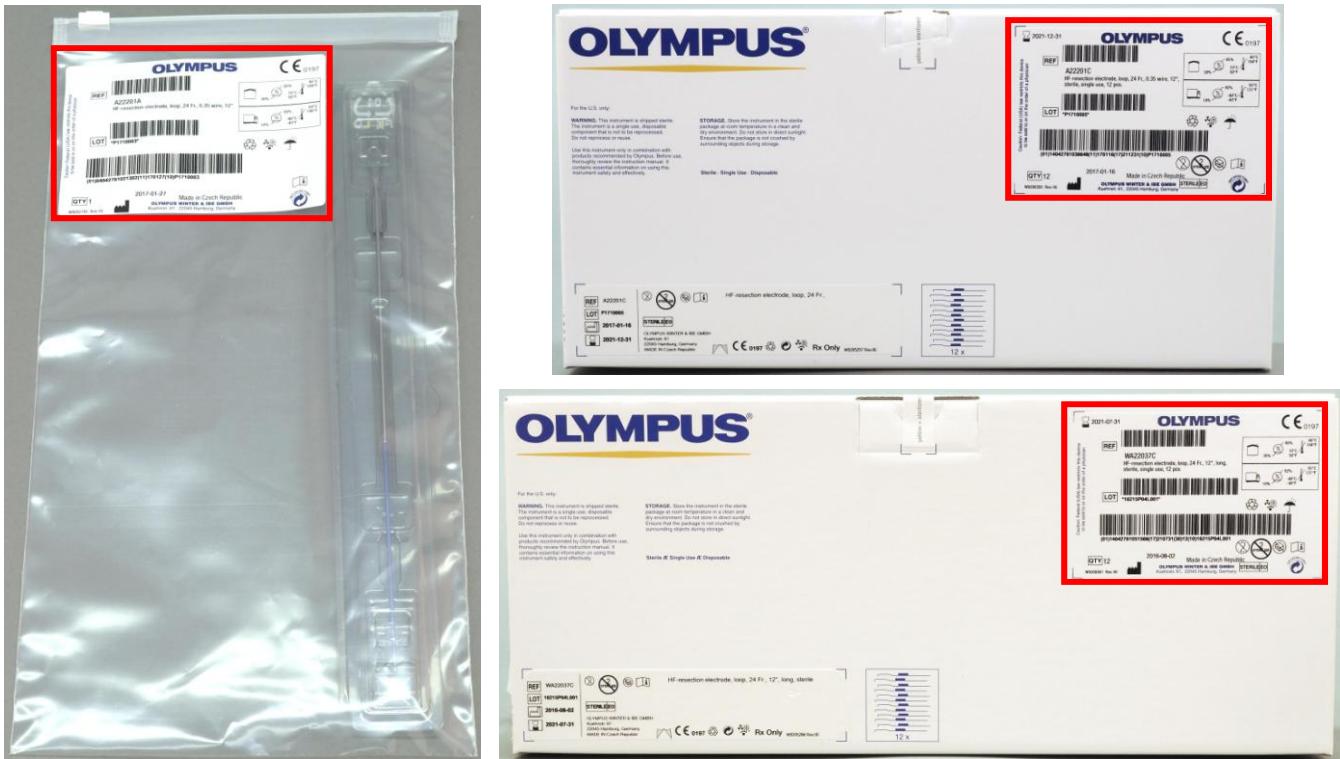
Slike 1, 2 i 3: vanjska ambalaža elektroda

1. Pregledajte vaš inventar gore navedenih elektroda i provjerite imate li bilo koju od elektroda s gore navedenim brojevima modela i serije. Broj modela i broj serije nalaze se na oznaci na ambalaži kao što je prikazano na sljedećim slikama.

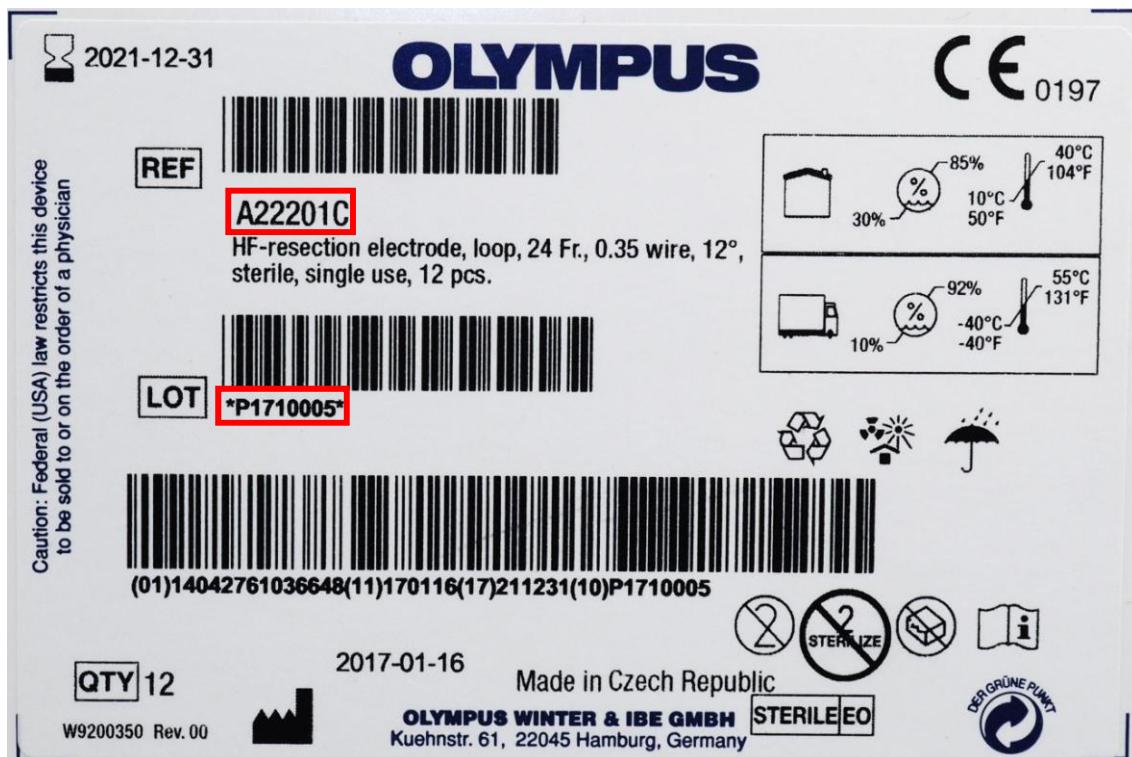
Slika 4: broj modela (REF) i broj serije (LOT) na oznaci na vanjskoj ambalaži

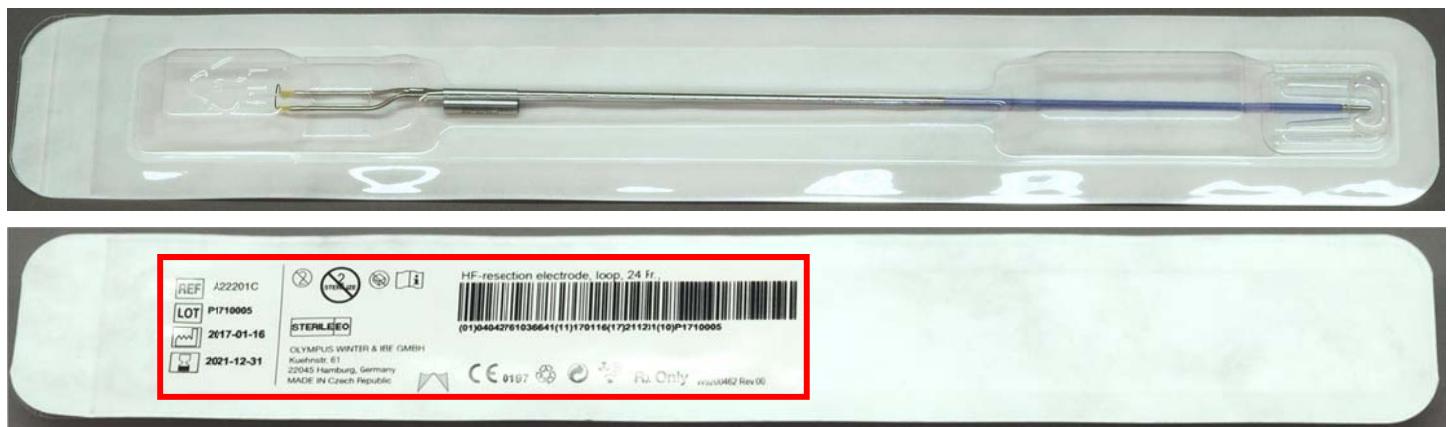
Slike 5 i 6: blister pakiranje elektroda

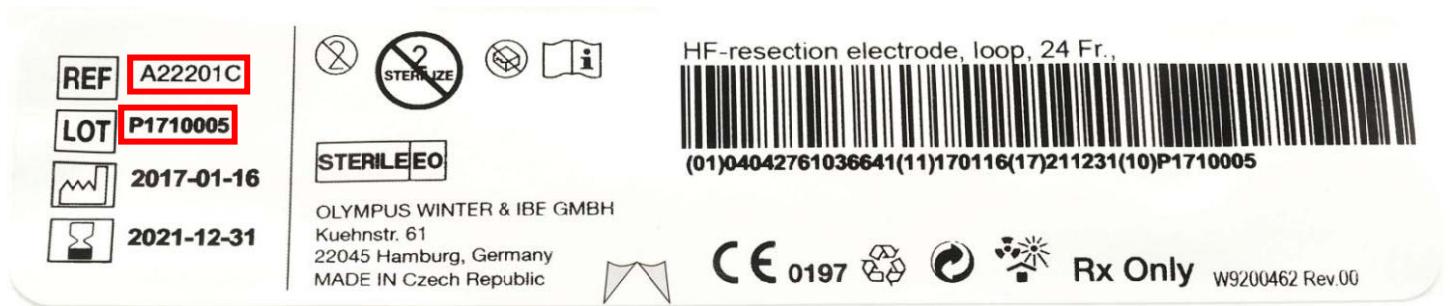
Slika 7: broj modela (REF) i broj serije (LOT) na oznaci na blister pakiranju

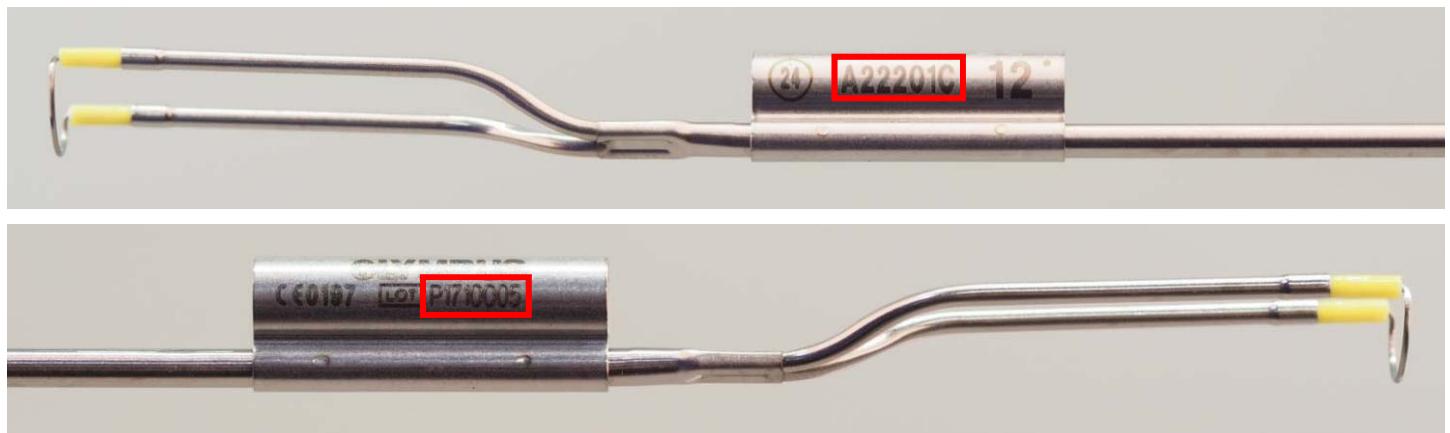
Slike 8 i 9: broj modela i broj serije (LOT) na elektrodi
