HITNA sigurnosna obavijest

Philips Azurion, Allura Xper, Integris i MultiDiagnost Eleva
Moguće odvajanje nosača crijeva kabela što može dovesti do pada dijelova i/ili ispuštanja dijela
crijeva kabela

22. kolovoza 2024.

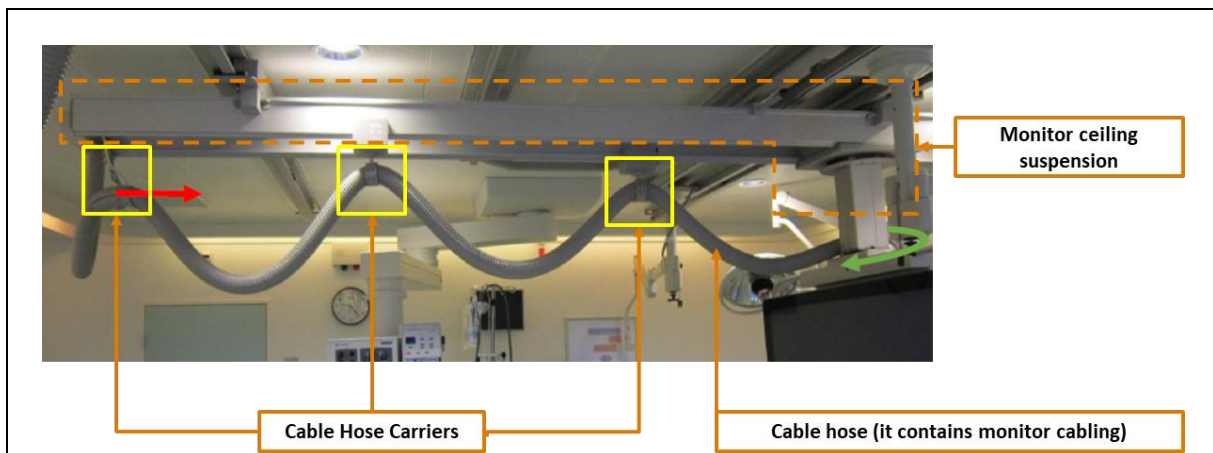
Tvrtka Philips utvrdila je da zbog sila koje se primjenjuju prilikom pomicanja ili okretanja monitora sustava, vijci i plastični dijelovi nosača crijeva kabela koji drže crijevo kabela na stropnom ovjesu monitora mogu se olabaviti i/ili slomiti (pogledajte sliku 1). Ako se ovaj problem pojavi, nakon odvajanja nosača crijeva kabela plastični dijelovi i/ili metalni vijci nosača crijeva kabela i/ili dio crijeva kabela mogu pasti.

Slika 1: kada se monitor pomiče ili okreće (zelena strelica), crijevo kabela povlači nosače crijeva kabela i primjenjuje sile na njihove spojeve i vijčane spojeve (žuti okvir).

- a. Zahvaćeni sustavi mogu se i dalje upotrebljavati u skladu s uputama za uporabu i uputama u nastavku.
- b. Izbjegavajte da rukovatelji ili prolaznici stoje ispod nosača crijeva kabela posebno prilikom pomicanja ili okretanja monitora sustava.

- c. Izbjegavajte postavljanje pacijent ispod nosača crijeva kabela (npr. tijekom transporta).
- d. Ako primijetite labave ili slomljene vijke i/ili slomljene plastične dijelove nosača crijeva kabela (pogledajte sliku 2), odmah se obratite lokalnom predstavniku tvrtke Philips.

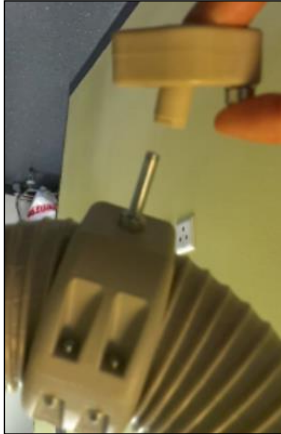
Otpušten vijak

To će dovesti do pada crijeva kabela

Slika 2: primjeri otpuštenih i slomljenih vijaka i plastičnih dijelova

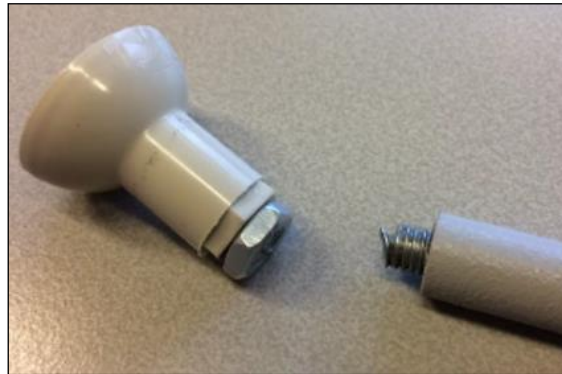
Slomljen vijak

To će dovesti do pada crijeva kabela

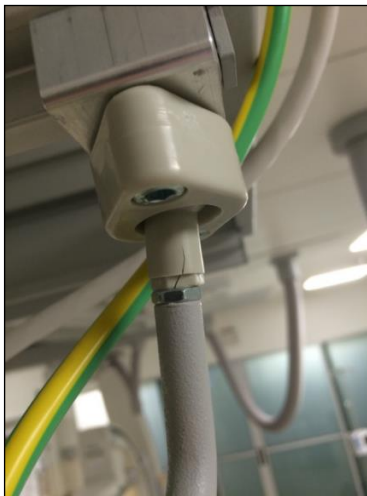
*Slomljena plastična osovina
ležaja*

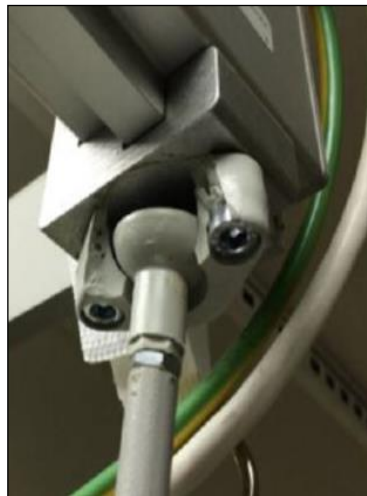
*Slomljeno plastično kućište
ležaja*

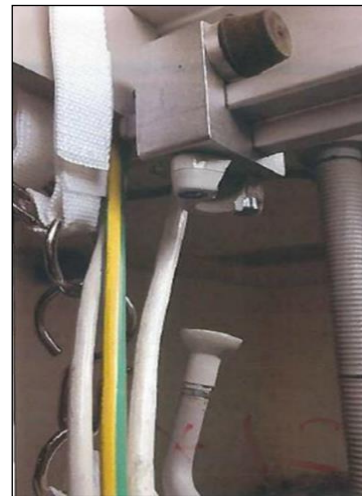
*Slomljeno plastično kućište
ležaja. To će dovesti do pada
crijeva kabela.*

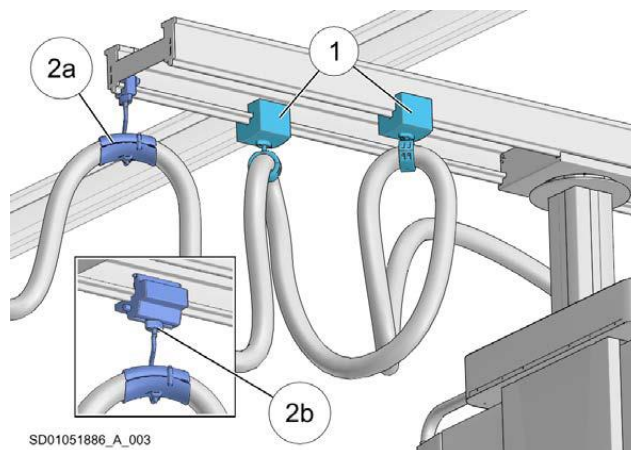
Slika 01: pokretni nosači crijeva (1+2b) i fiksni nosači crijeva (2a)

1. Utvrdite nosače crijeva kabela.
2. Provjerite da pomični nosači crijeva kabela besprijekorno rade.
3. Provjerite jesu li vijci i matice nosača crijeva kabela pravilno pričvršćeni.

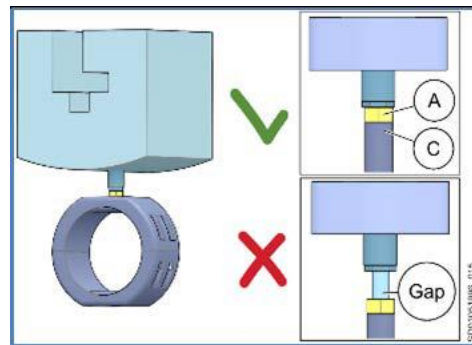
Slika 03: ispravan „V” i neispravan „X” ovjes prstenastog nosača

5. Provjerite jesu li sve matice zategnute.
6. Pogledajte postoji li vidljiv razmak.

7. Ako postoji vidljiv razmak kod prstenastog nosača:
 - Otpustite bazu (1) (2x M6).
 - Otpustite plastični nosač (A) pomoću matice (D).
 - Otpustite maticu (C).
 - Nanesite Loctite 243 na navoj vijka (B).
 - Sastavite prsten crijeva pomoću vijka (B) i matice (C).

- Držite maticu (C) u položaju, zatim okrenite i zategnite plastični nosač (A) pomoću matice (D) dok praznina ne nestane.

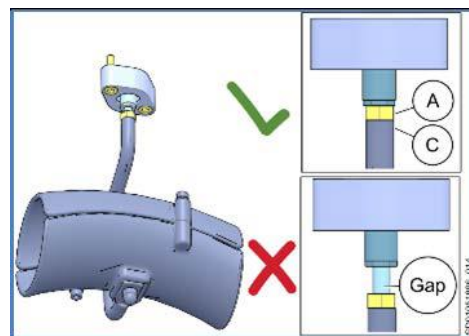
Slika 04: ispravan „V” i neispravan „X” ovjes zaobljenog nosača

8. Ako postoji vidljiv razmak kod kukastog nosača:

- Otpustite bazu (E) (2x M6).
- Držite kuku (F) na mjestu i otpustite maticu (C).
- Otpustite vijak (B) pomoću plastičnog nosača luka (A).
- Nanesite Loctite 243 na navoj vijka (B) i navoj unutar kuke (F).
- Sastavite plastični nosač luka (A) pomoću vijka (B) i matice (C).
- Zategnite maticu (C) na plastični luk nosača (A).
- Okrenite i zategnite nosač luka(A) pomoću vijka (B) u kuku dok praznina ne nestane.
