Nova obavijest o sigurnosti na terenu
Hitna korekcija medicinskog uređaja – kvarovi kabela na pincetama
da Vinci X i Xi Tenaculum i Small Graptor™ (ISIFA2024-10-C)

1- Uvod i razlog za terensko djelovanje

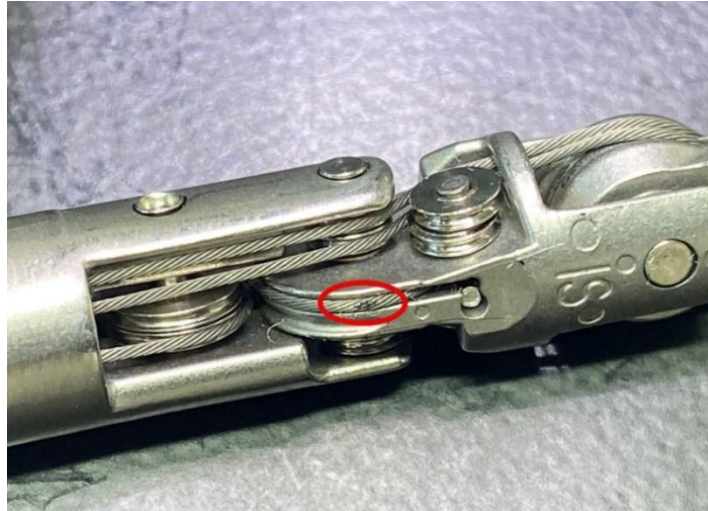
Slika G: Pohabani kabel

Prije uporabe vizualno pregledajte sve instrumente na slomljen ili pohaban kabel prema slikama H i I u nastavku

- Pohabani kabeli za držanje mogu se prepoznati endoskopskim pogledom. Postojeći pohabani kvar kabela za nagib neće rezultirati utjecajem na kretanje visine jer će kabel za visinu ostati spojen.
- Pohabani kabeli koji nisu vizualno identificirani vjerojatno neće uzrokovati bilo kakve nenamjerne interakcije tkiva.
