# HITNA SIGURNOSNA OBAVIJEST

GE HealthCare ref. br. 79072

Predmet: **Artefakt duple slike sa intrakavitacijskim sondama IC9-RS**

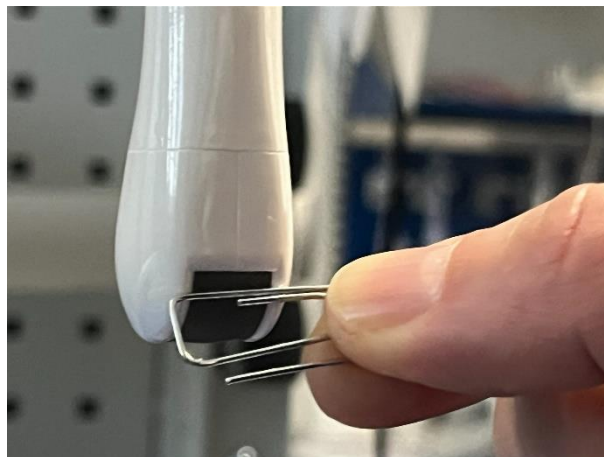
Slika 1: Postupak testa duple slike. Stavite metalni reflektirajući predmet (prikazana je spajalica za papir) na rub polja prikaza. Pređite reflektirajućim predmetom po cijelom zakrivljenju transduskatora.

1. Pređite rubom glatkog, metalnog reflektirajućeg predmeta (spajalica za papir, metalno pero, ravna strana pincete ili slično) duž sočiva sonde počevši od ruba polja prikaza preko cijelog zakrivljenja sonde (slika 1).
2. Metalni reflektirajući predmet će proizvesti snažan eho lokaliziran u točki kontakta.
3. Da biste pojačali eho, razmažite vodu samo po metalnom reflektirajućem predmetu.

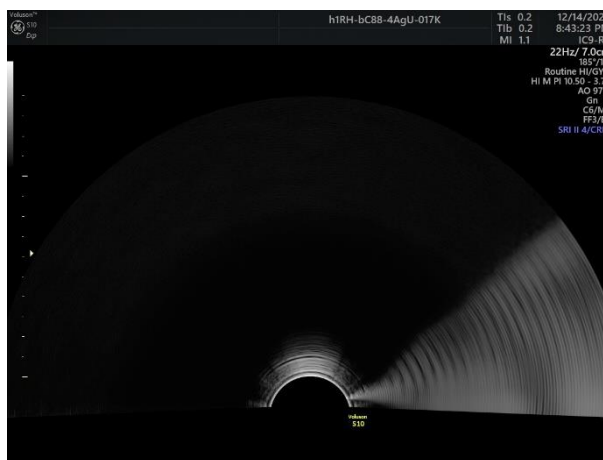
Slika 2. Slika testa ispravne sonde IC9-RS. Nema vidnih artefakata.

Ako se u sektoru suprotnom od točke kontakta vidi dodatni eho, sonda proizvodi artefakt duple slike. Artefakti duple slike vide se samo prema rubovima polja prikaza. Pogledajte slike testa u nastavku dobivene s ispravnom sondom IC9-RS (slika 2) i neispravnom sondom IC9-RS koja proizvodi artefakt duple slike (slika 3).

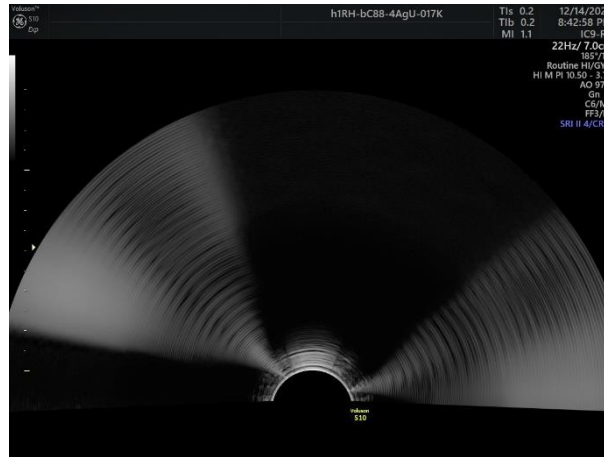
**Sigurnosni problem** Tvrtka GE HealthCare saznala je za problem s određenim ultrazvučnim sondama IC9-RS (pogledajte listu proizvoda kod kojih postoji problem) koji može dovesti do artefakta duple slike uslijed kog nastaje još jedna ista slika realističnog izgleda. Ako se artefakt ne prepozna, posljedica može biti postavljanje pogrešne dijagnoze.

Slika 3. Slika testa neispravne sonde IC9-RS na kojoj se vidi artefakt duple slike u suprotnom sektoru.

GE HealthCare će ispraviti sve proizvode kod kojih postoji problem bez ikakvih troškova za Vas. Predstavnik tvrtke GE HealthCare kontaktirat će s Vama u vezi s načinom korekcije i zakazivanjem.
