HITNO AŽURIRANJE SIGURNOSNE OBAVIJESTI

FA-Q224-HF-4

Upravljač za sustav HeartMate 3™ System Controller (model:
106531INT)

Upravljač za sustav HeartMate 3™ System Controller Low Flow 2.0

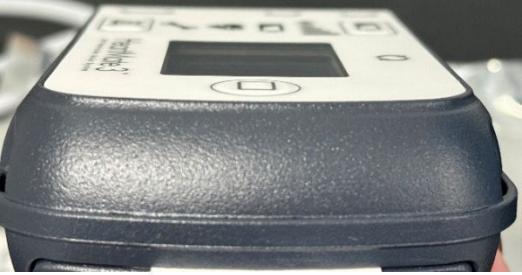
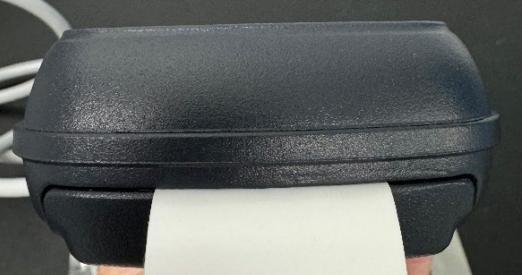
| Upravljač HeartMate 3 System Controller s odignutim rubom pokraj gumba za prikaz | Upravljač HeartMate 3 System Controller bez odignutog ruba pokraj gumba za prikaz |
|---|--|
| Pogled na gornji rub (u blizini gumba za prikaz) | |

Tvrtka Abbott utvrdila je da postoji mogućnost da upravljači imaju odignutu masku korisničkog sučelja (UI), koja se nalazi uzduž ruba kućišta upravljača, pokraj gumba za prikaz, kao što je prikazano na slikama u nastavku. Proizvod se ne povlači s terena. Od 25. lipnja 2024. tvrtka Abbott nije primila nikakve pritužbe u vezi s ovim problemom. Sukladno tome, tvrtka Abbott obavijestila je o mogućnosti ovog problema i poslala početne upute kupcima da provjere upravljače u vezi s mogućim odignutim dijelom maske korisničkog sučelja. Od 8. srpnja 2024., nakon što su poslane navedene upute za provjeru, tvrtka Abbott primila je 4 pritužbe od korisnika koji su primijetili odignut rub maske na korisničkom sučelju, bez štete za pacijente. Nije vjerojatno da bi zbog odignite maske na korisničkom sučelju opisane u nastavku moglo doći do bilo kakvih štetnih zdravstvenih posljedica.

Ako je maska korisničkog sučelja odignuta i kada bi upravljač bio izložen tekućinama, postoji mogućnost da tekućine prodrnu u upravljač, što bi moglo prouzročiti oštećenje sklopova tiskanih pločica (PCBA). To bi moglo prouzročiti neočekivane i lažno pozitivne alarne, kao i gubitak korisničkog sučelja (uporaba gumba, gubitak vizualnih alarma itd.). Prodiranje tekućine također može dovesti do prekida napajanja pumpe i njezinog posljedičnog zaustavljanja, međutim ta je mogućnost vrlo rijetka zbog redundantnih funkcija u putanji napajanja pumpe.

| Upravljač HeartMate 3 System Controller s odignutim rubom pokraj gumba za prikaz | Upravljač HeartMate 3 System Controller bez odignutog ruba pokraj gumba za prikaz |

- Prije uporabe upravljača ili davanja upravljača pacijentu pažljivo pregledajte upravljač na rubu, pokraj gumba za prikaz, kako biste se uvjerili da maska korisničkog sučelja nije odignuta (pogledajte dane vizualne primjere). Nemojte davati upravljače s odignutom maskom korisničkog sučelja pacijentima i prijavite ih osobi za kontakt odnosno predstavniku tvrtke Abbott. Imajte na umu da se maska upravljača koja nije odignuta vremenom neće odignuti.

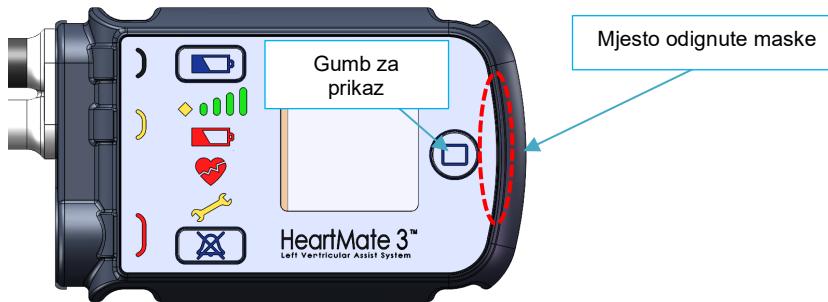
Slika 1: Mjesto odignite maske na upravljaču sustava

Tvrtka Abbott identificirala je određene upravljače koji su distribuirani od ožujka 2024. godine i koji možda imaju odignutu masku na rubu, pokraj gumba za prikaz (Slika 1). U slučaju izlaganja tekućinama, kroz taj odignuti dio tekućina može prodrijeti u masku i posljedično utjecati na upravljač. U tom slučaju može doći do nenormalnog ponašanja sustava kao što su vizualni alarmi, problemi s LED lampicama ili gumbi koji ne odgovaraju na komande. **Napomena: problem ne utječe na zvučne alarme.**

1. **Pažljivo pregledajte rub upravljača**, pokraj gumba za prikaz i uvjerite se da **nije odignut** (pogledajte slike u nastavku).

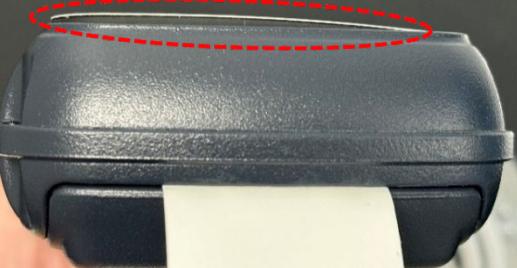
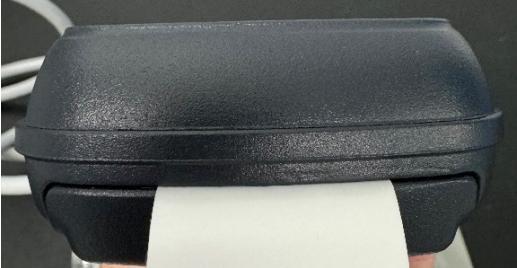
| Pogled na gornji rub (u blizini gumba za prikaz) | |

| Upravljač HeartMate 3 System Controller s odignutim rubom pokraj gumba za prikaz | Upravljač HeartMate 3 System Controller bez odignutog ruba pokraj gumba za prikaz |

2. Ako je na vašim upravljačima maska odignuta, prijavite to osobi za kontakt u bolnici.
3. **Nastavite sa samotestiranjem upravljača** prema uputama u Priručniku za pacijente na str. 2-26 i 2-27 kako biste se uvjerili da vaš upravljač radi. Provedite testiranje najmanje jedanput dnevno.

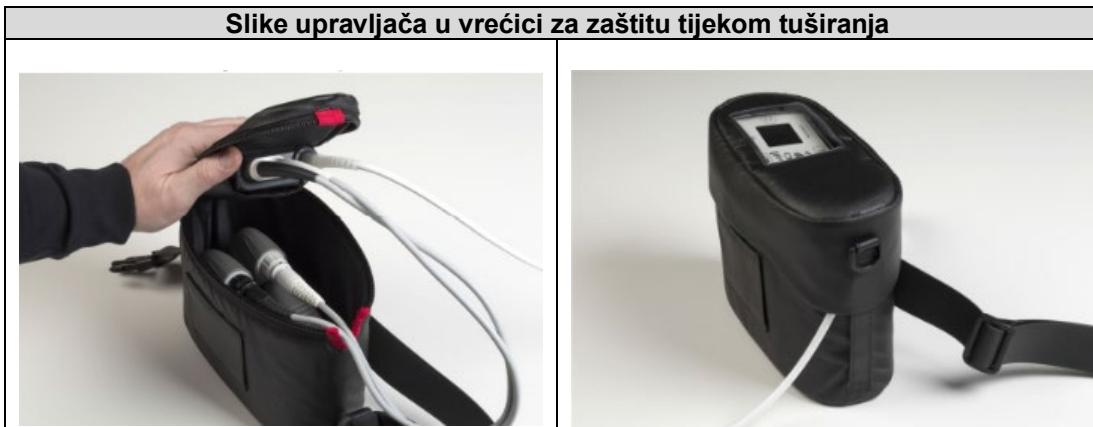
- i. Upute o uporabi vrećice za zaštitu tijekom tuširanja potražite na stranicama 4-16 do 4-19 Priručnika za pacijente, a na slici u nastavku pogledajte kako izgleda upravljač spremljen u zaštitnu vrećicu. Ako vam je potrebna zamjenska vrećica, obratite se osobi za kontakt u bolnici koja je zadužena za zamjenu komponenata.

4. **Nastavite sa zaštitom upravljača od vode i vlage** kao što je opisano u Priručniku za pacijente:
 - a. **Upravljač uvijek mora biti suh.**
 - b. Ako vam je liječnik dopustio da se tuširate, **za svako tuširanje morate upotrijebiti vrećicu za zaštitu tijekom tuširanja. Vrećica štiti vanjske komponente sustava od vode i vlage.**
