Hitna obavijest o sigurnosti uporabe uređaja

Srpanj 2022.

Predmet: Obavijest o sigurnosti uporabe uređaja – nastavak uporabe starijeg softvera Model 2868 na programatorima Model 3120 ZOOM™ u svrhu podrške transvenskih defibrilatora CRT-D i ICD dok se ne riješe zastoji u lancu opskrbe za novije¹ programatore. Pogledajte Dodatak A za zahvaćene brojeve GTIN (referentni broj korektivne mjere tvrtke Boston Scientific: 92822246-FA)

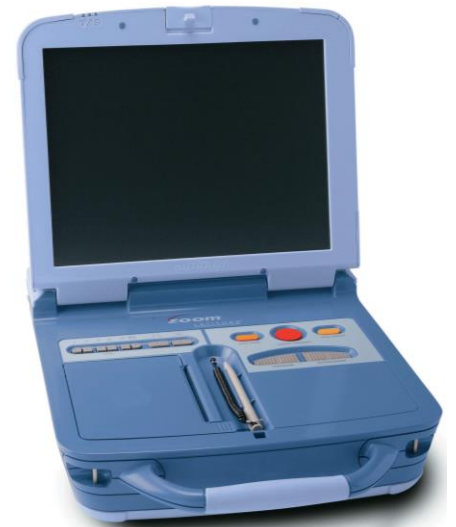
- Softver 2868 na programatorima 3120 ZOOM deinstaliran je ili zastario. Zbog toga korisnici mogu opaziti neočekivana ponašanja kada pokušava komunicirati s transvenskim defibrilatorima² uključujući potencijalnu nemogućnost ispitivanja ili prikazivanje netočnih parametara ili parametara koji nedostaju³.

Slika 1. Programator Model 3120 ZOOM

- Rizik nedovoljne opskrbe programatorima veći je od rizika povezanih s ovim neočekivanim ponašanjem, stoga tvrtka Boston Scientific preporučuje da se nastave upotrebljavati programatori 3120 ZOOM za transvenske defibrilatore dok se lokalno ne bude mogla postići odgovarajuća opskrba novijim programatorima.

- 1) Ako ne možete ispitati TV defibrilator programatorom 3120 ZOOM, umjesto njega upotrijebite programator 3300 LATITUDE. Ako dođe do opisanog ponašanja, radnje programatora STAT PACE, STAT SHOCK i DIVERT THERAPY⁴ nisu dostupne na programatoru 3120 ZOOM, pa može biti potrebna vanjska elektrostimulacija/defibrilacija ili primjena magneta (za preusmjeravanje šoka) ako programator 3300 LATITUDE nije odmah dostupan.
