## HITNA sigurnosna obavijest – AŽURIRANJE

Azurion 7M20 s postoljem FlexArm

Uzdužno motorizirano pomicanje možda neće funkcionirati kako je predviđeno

Listopad 2025.

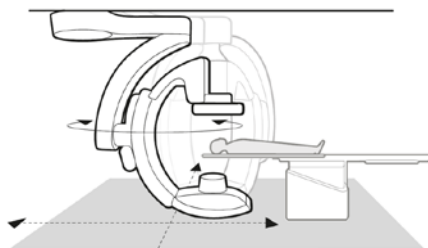
Slika 1: nosač FlexArm je nosač s jednom ravninom montiran na strop s 20-inčnim detektorom

Tvrtka Philips utvrdila je da uzdužno motorizirano pomicanje nosača FlexArm može biti nedosljedno (ne uglađeno) i da u konačnici može postati nedostupno. Taj je problem uzrokovan curenjem maziva iz ležajeva i/ili ulja protiv korozije na ležajevima, zbog čega podmazivanje na stropnoj vodilici može biti prejako, smanjujući trenje između vodilica i tarnog kotača (pogledajte Sliku 2).

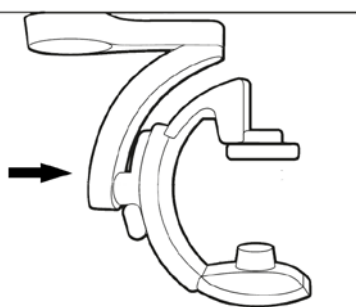
Naziv sustava i broj modela nalazi se na identifikacijskoj naljepnici sustava na nosaču FlexArm (Slika 4).

Slika 4: Lokacija identifikacijske oznake sustava
