**Hitna sigurnosna obavijest****Ažuriranje radi rješavanja memorijske pogreške SynchronMed II™ Pumpe  
pomoću Model A810 SynchronMed II™ Softverske aplikacije verzije 1.1.342  
Ažuriranje softvera**

Medtronicova referencija: FA921

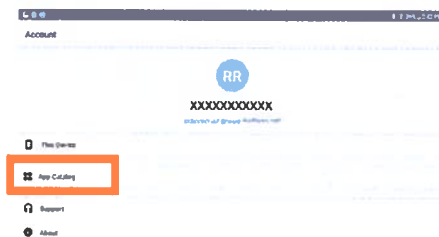
- A Pokrenite aplikaciju **Hub**. Zatim odaberite **App Catalog** kako biste vidjeli aplikacije dostupne za instalaciju ili ažuriranje.

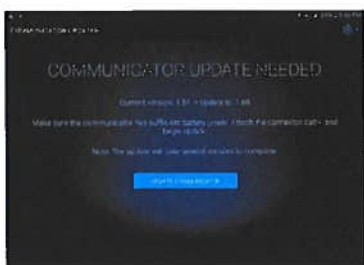
- Uklonite poklopac tableta i sve dodatke koji sprečavaju spajanje kabela komunikatora na USB.
- Nakon ažuriranja **Comm Managera** u **App Catalogu**, otvorite aplikaciju **Communicator Updater**.
- Uključite komunikator i spojite ga s tabletom pomoću kabela za povezivanje.
- Odaberite **Update (ili Recover) Communicator**.

- Dok se komunikator ažurira, **NEMOJTE ODSPAJATI KOMUNIKATOR**.
  - Ažuriranje će potrajati nekoliko minuta. Molimo Vas pričekajte dok se ne pojavi zaslon **Update Successful**.
- E Nakon što dospijete do zaslona **Update Successful**, odaberite **Done** i nastavite na povezivanje komunikatora.
