Hitna terenska sigurnosna obavijest

**Ažuriranje softvera
RX Imola RX4900
GTIN: 05055273206104**

Podrobni podaci o predmetnim uređajima: RX Imola (RX4900) GTIN: 05055273206104

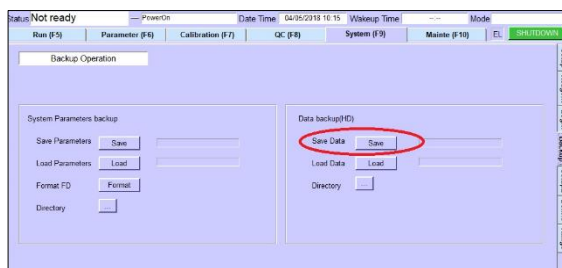
Napravite sigurnosnu kopiju baze podataka:

1. Idite na **System** (sustav) > **backup** (sigurnosno kopiranje).
2. Kliknite na gumb **Save** (Spremanje podataka), zatim nakratko pričekajte dok sigurnosno kopiranje ne završi.

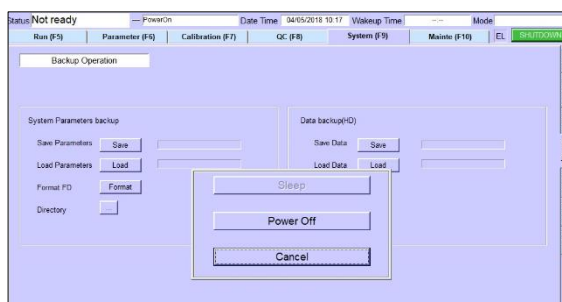
Opcije isključivanja prikazat će se u skočnom prozoru.

4. Kliknite na gumb **Power Off** (isključiti).
 - Isključit će se softver analizatora i postat će dostupan softver operativnog sustava Windows™.

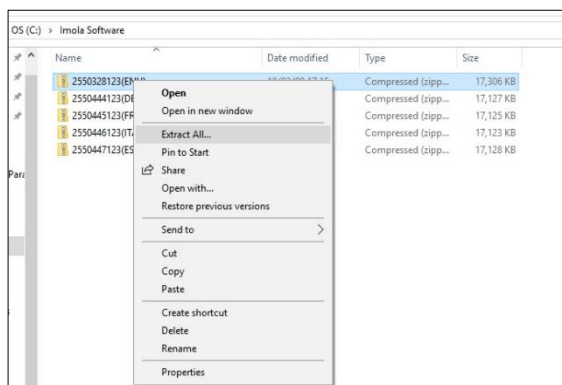
Pripremite novu instalaciju softvera:

7. Izradite novu mapu na radnoj površini. Nazovite mapu **Softver imola**.
8. Kopirajte odgovarajuću verziju jezika instalacijskog paketa softvera u novu mapu softvera imola.
9. Kliknite desnom tipkom miša na kopiranu datoteku, zatim odaberite **Extract All** (izdvoji sve) da biste raspakirali instalacijski paket softvera.
 - Datoteke treba izdvojiti u novu mapu Softver imola.
 - Kliknite na gumb **Extract** (izdvoji) da biste raspakirali datoteke.

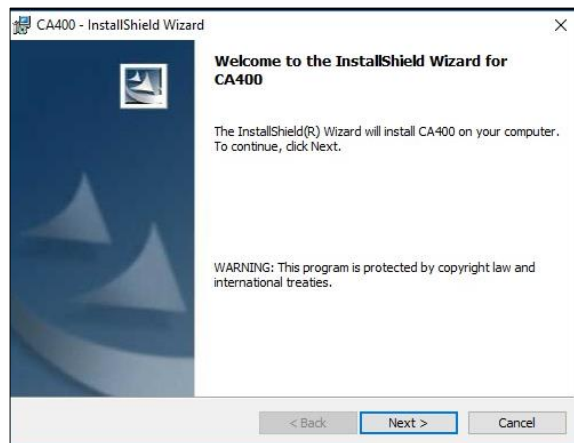
10. Kliknite dva puta na **Setup.bat** (naredbena datoteka) da biste pokrenuli instalaciju.
 - Prikazat će se prozor za instalaciju.
11. Kliknite na **Next>** (dalje>) u prozoru čarobnjaka za instalaciju.
 - Prikazat će se informacije o kupcu.

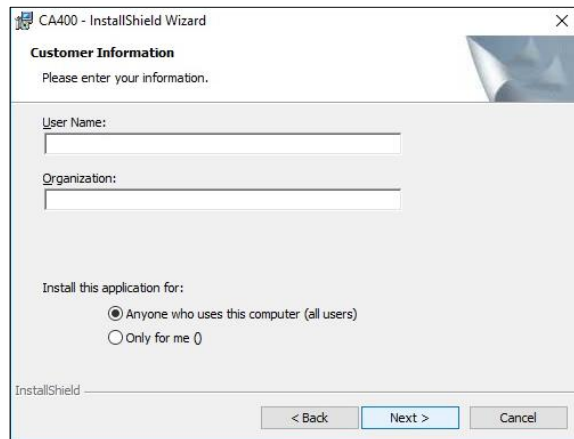
Na zaslonu informacija o kupcu:

12. NEMOJTE unijeti korisničko ime ili organizaciju.
13. Provjerite je li odabrana opcija **Anyone...** (bilo tko...)
14. Kliknite na **Next>** (dalje>) za nastavak.
 - Prikazat će se prozor odredišne mape.

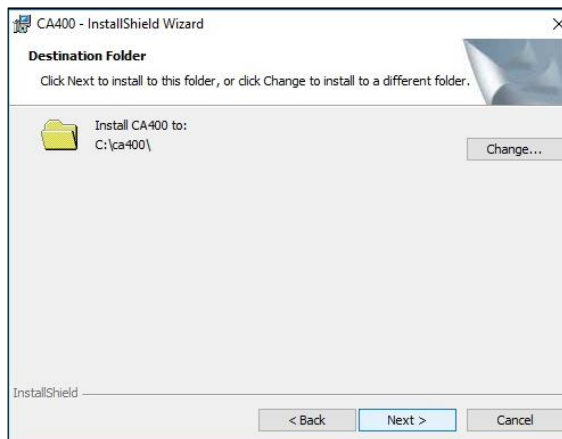
15. Neka **Ca400** ostane kao zadana mapa i kliknite na **Next>** (dalje>).

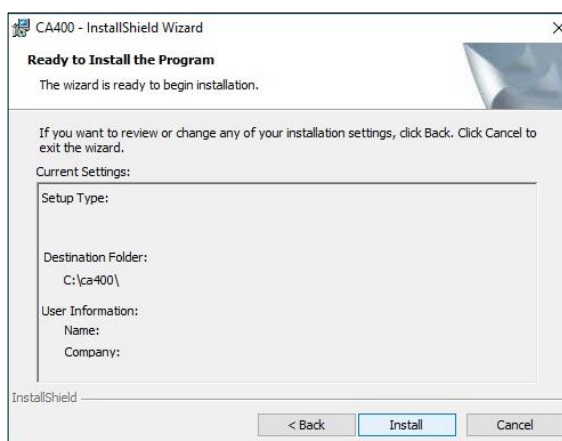
Prikazat će se pojedinosti instalacije.

16. Kliknite na **Install** (instaliraj) za nastavak.
- Pokrenut će se postupak instalacije dok ne završi.

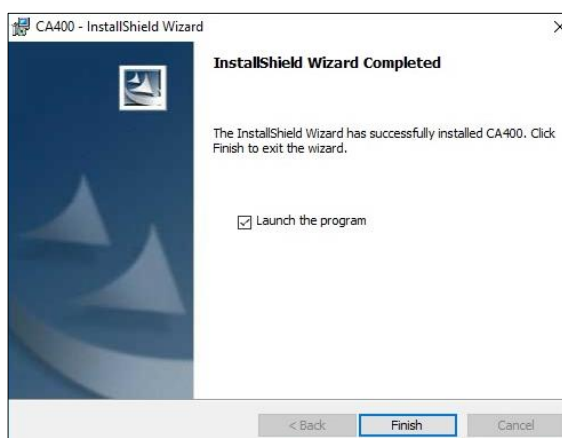
Prikazat će se poruka na zaslonu kada instalacija završi.

17. Provjerite je li odabrana opcija **Launch the program** (pokretanje programa).
18. Kliknite na gumb **Finish** (Završi).

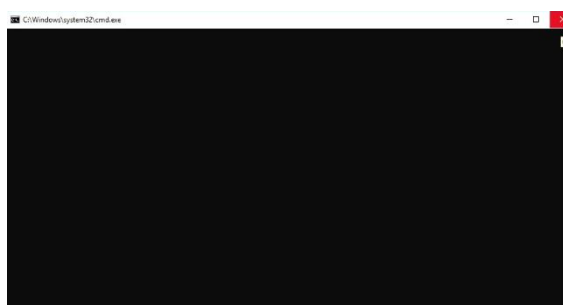
Ponovo učitajte bazu podataka:

19. Pokrenite softver RX imola.
20. Ponovo učitajte prethodno spremljenu bazu podataka.
