## **AŽURIRANJE HITNE sigurnosne obavijesti**

Trilogy Evo, Trilogy Evo O2, and Trilogy EV300

02. rujna 2024.

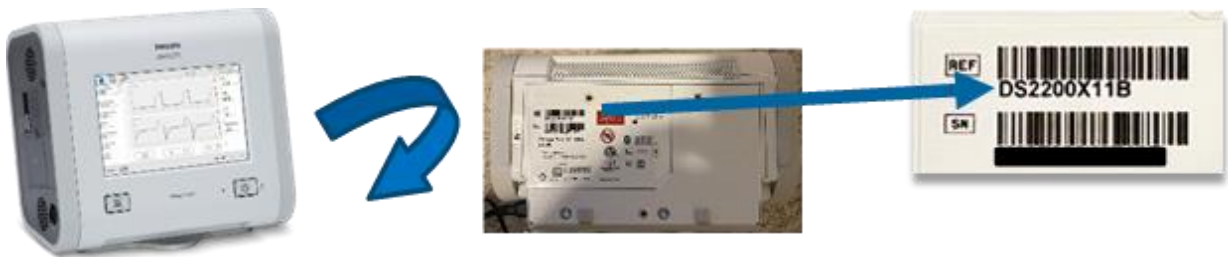
Modeli Trilogy Evo, Trilogy Evo O2 i Trilogy EV300 mogu biti zahvaćeni jednim ili više problema koji su opisani u ovom pismu. Da biste utvrdili model svoje opreme, pogledajte broj dijela na dnu proizvoda:

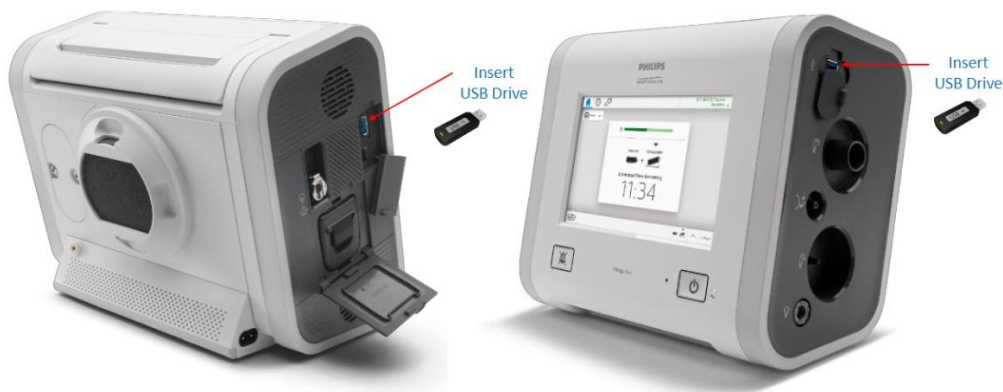
1. Priključite uređaj na napajanje izmjeničnom strujom. Pritisnite gumb On/Off (Uključivanje/isključivanje) (Stanje pripravnosti).
2. Umetnite USB pogon na bilo koji od dvaju USB priključaka uređaja.

3. Otvorite prozor OPTIONS (OPCIJE) (ikona ključa) > Data Transfer (Prijenos podataka)
4. Uređaj će prepoznati USB flash pogon i prikazati verziju softvera u okviru „Install Software Update” (Instaliraj ažuriranje softvera). Pritisnite taj okvir.
5. Potvrdite da nadograđujete uređaj na najnoviju verziju i pritisnite YES (DA).
6. Trilogy Evo sada instalira novi softver. Pričekajte.
7. Prikazat će se potvrda dovršetka instalacije softvera. Pritisnite OK (U redu) i uključite respirator.

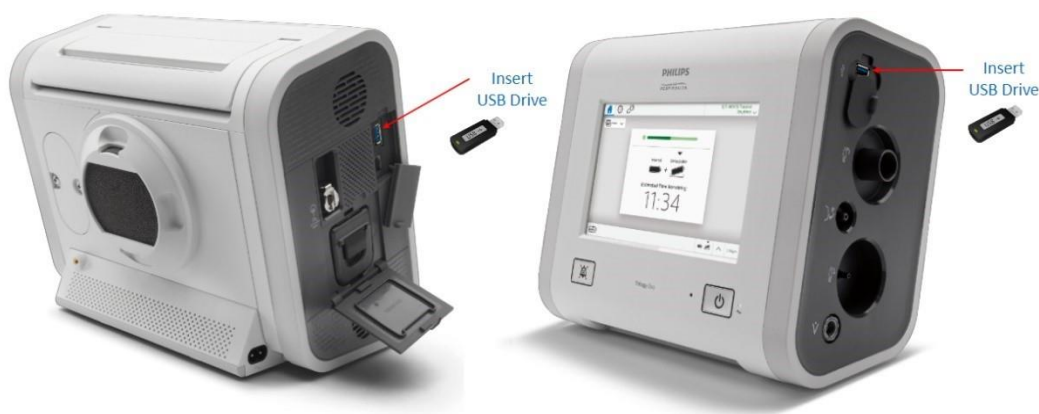
1. Priključite uređaj na napajanje izmjeničnom strujom. Pritisnite gumb On/Off (Uključivanje/isključivanje) (Stanje pripravnosti).
2. Umetnite USB pogon na bilo koji od dvaju USB priključaka uređaja.

3. Otvorite prozor OPTIONS (OPCIJE) (ikona ključa) > Data Transfer (Prijenos podataka)
4. Uređaj će prepoznati USB flash pogon i prikazati verziju softvera u okviru „Install Software Update” (Instaliraj ažuriranje softvera). Pritisnite taj okvir.
5. Potvrdite da nadograđujete uređaj na najnoviju verziju i pritisnite YES (DA).
6. Trilogy Evo sada instalira novi softver. Pričekajte.
7. Prikazat će se potvrda dovršetka instalacije softvera. Pritisnite OK (U redu) i uključite respirator.
