## **HITNA sigurnosna obavijest**

Spectral CT sa softverom verzijom V5.0 ili V5.2  
Nekomisionirani pokret može uzrokovati sudar i dodatne probleme sa softverom

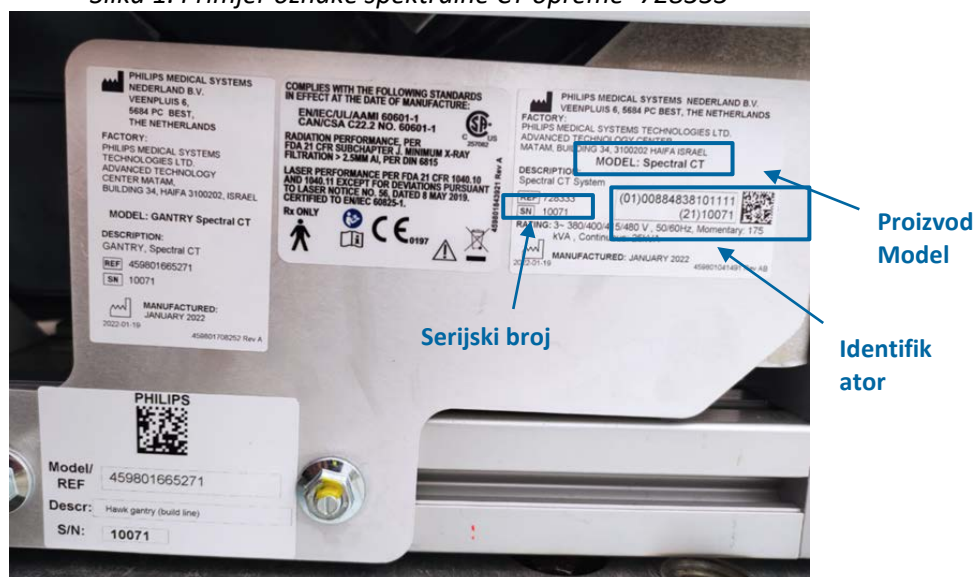
Slika 1. Primjer oznake spektralne CT opreme- 728333

Pronađite identifikator uređaja, naziv modela proizvoda (Spectral CT) i serijski broj na stražnjoj strani vratnika u donjem desnom kutu kako je prikazano u Figures 1, kao primjer.

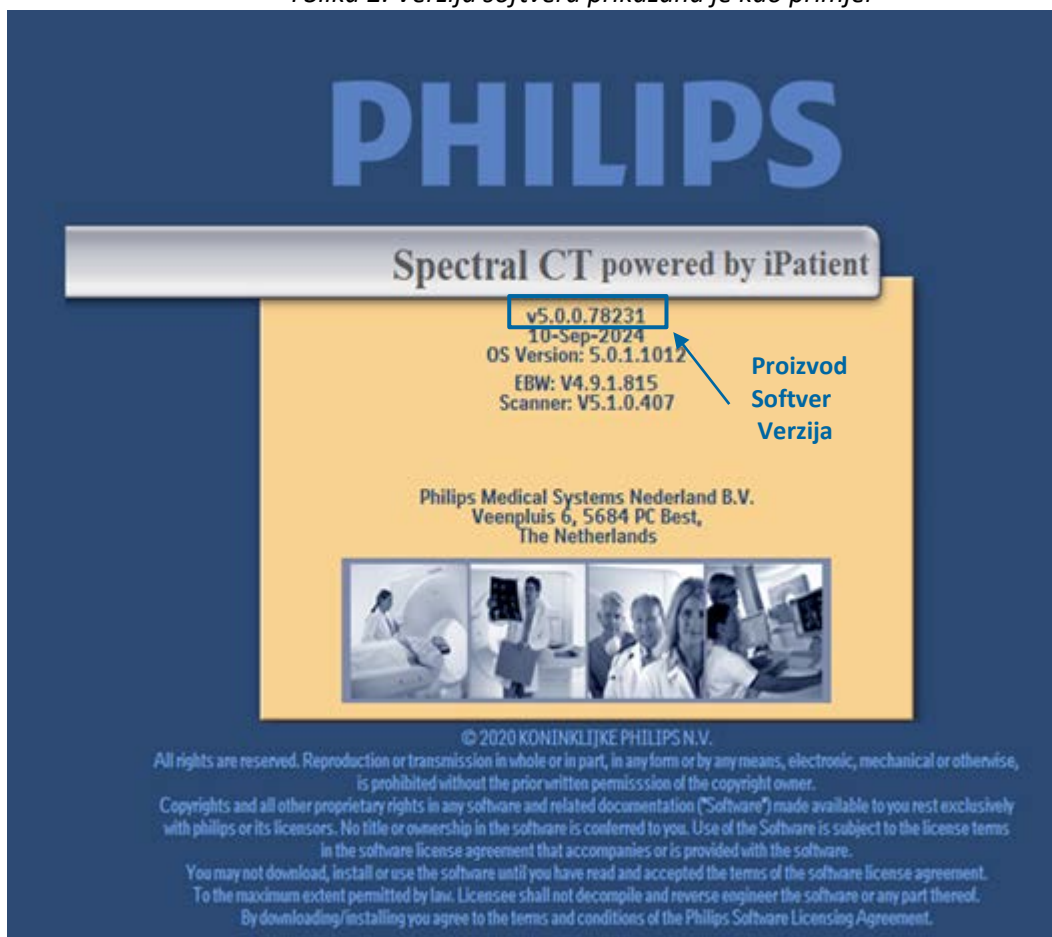
FSlika 2. Verzija softvera prikazana je kao primjer

Kako biste ustanovili verziju softvera na vašem uređaju:

1. U Direktoriju odaberite gumb **Pomoć**.
2. Odaberite **About** (O sustavu) i prikazat će se verzija softvera. Verzija softvera počinje slovom **v**.
