Hitna sigurnosna obavijest

Sustav HeartWare™ Ventricular Assist Device (HVAD™)

Medtronicova referencija: FA1243

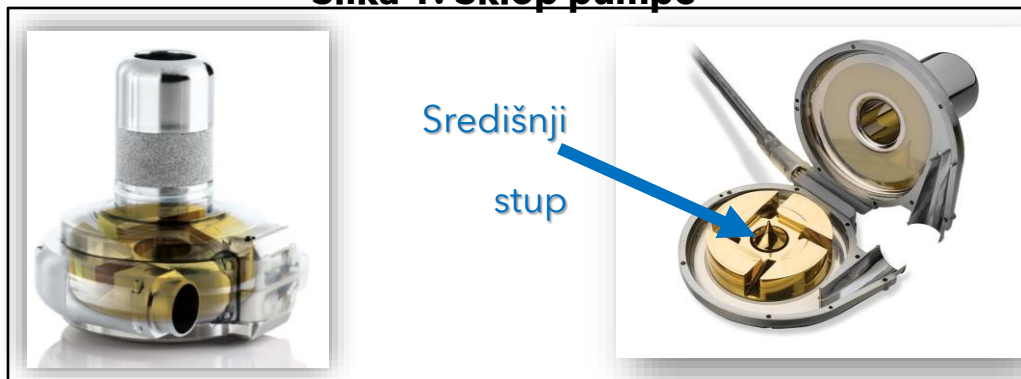
Slika 1: Sklop pumpe

obaviještavamo Vas da istražujemo novu poteškoću sa sustavom HeartWare™ Ventricular Assist Device (HVAD™). Tvrtka Medtronic je zaprimila tri (3) pritužbe pacijenata sa sumnjom na trombozu pumpe; no, poteškoća u radu proizvoda identificirana je nakon pretrage tri (3) vraćene pumpe. Oznake trošenja ukazale su na nekoncentričnu vrtnju propelera i njegovo dodirivanje središnjeg stupa pumpe (pogledajte Sliku 1: Sklop pumpe). Istraga koja je u tijeku sugerira da je to uzrokovano oštećenjem vara koje je omogućavalo ulazak vlage u središnji stup i nagrizanje magneta koji održavaju koncentričnu vrtnju propelera.

Rutinska profilaktička eksplantacija uređaja HVAD ne preporučuje se jer rizici povezani eksplantacijom mogu biti veći od potencijalnih koristi. Liječnici trebaju donijeti odluku o eksplantaciji i zamjeni pumpe HVAD ovisno o slučaju (je li pacijent kandidat za zamjenu pumpe, transplantaciju srca ili eksplantaciju pumpe za oporavak), uzevši u obzir kliničko stanje pacijenta i kirurške rizike.

Za pacijente koji pokazuju bilo koje od prethodno navedenih znakova i simptoma provjerite je li klinička slika uzrokovana trombozom pumpe te primijenite odgovarajuću terapiju. Svakako pošaljite datoteke zapisnika .csv tvrtki Medtronic zbog pregleda.
