HITNA sigurnosna obavijest

Kateter za lasersku aterektomiju Turbo-Elite
Potencijalno odvajanje trake markera

Studeni 2024.

Referenca: kateter za lasersku aterektomiju Turbo-ElitePotencijalno odvajanje trake markera (2024C04)

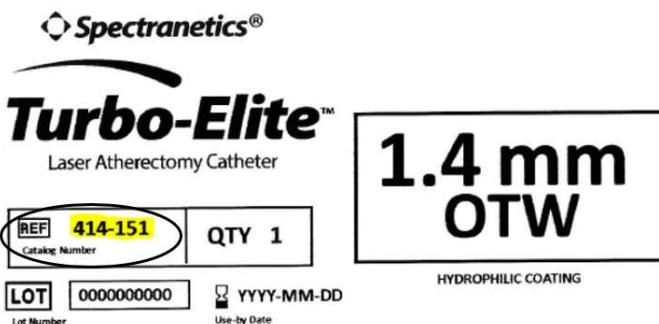
Potencijalno pogodjeni modeli katetera za lasersku aterektomiju Turbo-Elite (OTW) navedeni su u tablici 1 u nastavku. Pogledajte sliku 1 kao primjer gdje identificirati model na naljepnici kutije.

Slika 1: primjer kako identificirati potencijalno pogodjene proizvode.
