## Hitna sigurnosna obavijest MiniMed™ inzulinske pumpe serije 600 Prsten za učvršćivanje pumpe

Studeni 2019.

Medtronicova referencija: FA896

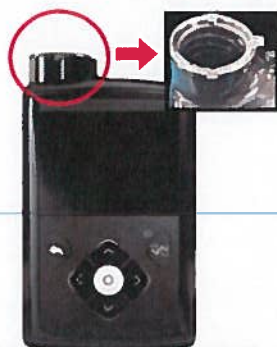
Slika: Lokacija prstena za učvršćivanje na MiniMed™ inzulinskoj pumpi serije 600

Slike prikazuju normalni prsten za učvršćivanje pumpe u odnosu na onaj koji je oštećen ili nedostaje.

NORMALNI prsten za učvršćivanje pumpe

OŠTEĆENI prsten za učvršćivanje pumpe

Prsten za učvršćivanje pumpe NEDOSTAJE

2. Ako se spremnik ne zaključa u pumpu ili ako je prsten za učvršćivanje labav, oštećen ili odsutan, **prekinite uporabu inzulinske pumpe** te se vratite na rezervni plan ručnog injiciranja inzulina prema preporukama Vašeg liječnika. **NEMOJTE vraćati spremnik nazad u pumpu dok je spojena budući da biste si greškom mogli dati veliku količinu bolusa inzulina**, te se javite našem ovlaštenom distributeru, tvrtki MediLigo.
3. Ako se Vaš spremnik ispravno zaključa na svoje mjesto pomoću prstena za učvršćivanje, nastavite upotrebljavati svoju pumpu. Uvijek slijedite Upute za uporabu kako biste ispravno umetnuli spremnik.

1. Ako nehotično isпустite ili udarite svoju pumpu, provjerite je li nastalo oštećenje na pumpi ili prstenu za učvršćivanje.
2. Rutinski provjerite prsten za učvršćivanje svoje pumpe te provjerite zaključava li se Vaš spremnik na svoje mjesto prilikom svake promjene seta.
